Cliente: **CARBUY AUTOMOTIVE BUSINESS LTDA**CPF / CNPJ: **35.626.178/0001-27**Dt. Pedido: **07/10/2026**Dt. Vistoria: **09/10/2026**Dt. Baixa: **13/10/2026**Local: **CARBUY**

Placa: **QFM6E12** Marca: **CHEVROLET** Modelo: **ONIX PLUS (LT 1.0 12V MT6)** Cód. Molicar: **01712813-4**  
Chassi: **9BGEB69A0NG178590** Motor: **LIJ\*220074094\*** Cor: **Preta** Portas: **4** Ano/Modelo: **2022 / 2022**  
Chassi BIN: **9BGEB69A0NG178590** Motor BIN: **LIJ\*220074094\*** Cor BIN: **PRETA** Combustível BIN: **ALCOOL/GASOLINA**  
Câmbio: **MANUAL** Combustível: **Alcool/Gasolina** Renavam: **01289698462** KM: **50816** Cód. Fipe: **004518-7**

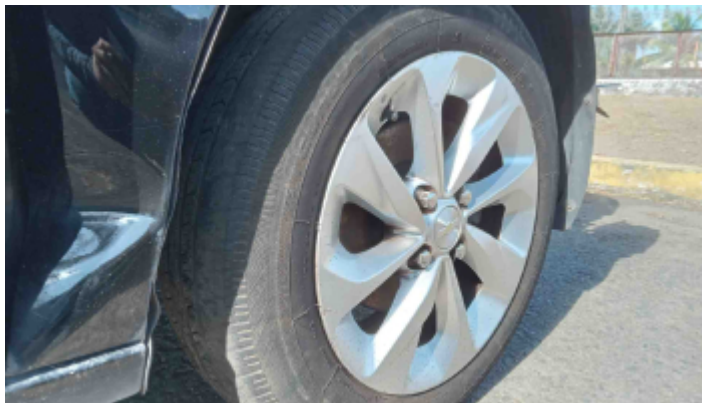
| Ralado | Sem Danos | Pneu Ruim | Pneu Ruim | Sem Danos | |

Foto Pneu Dianteiro Direito

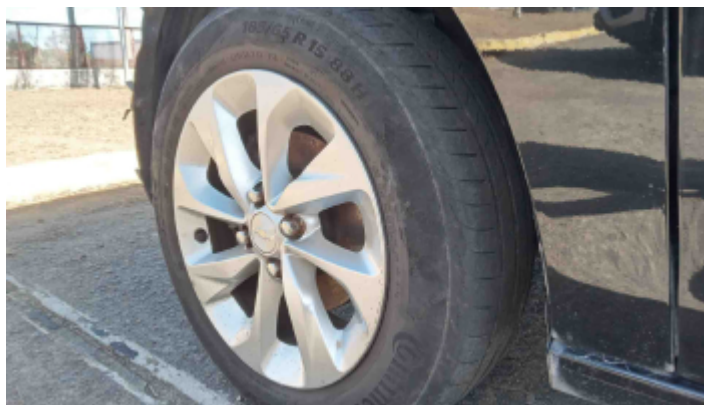
| Sem Danos | Sem Danos | Bom | Sem Danos | Pneu Ruim | |

Foto Pneu Dianteiro Esquerdo

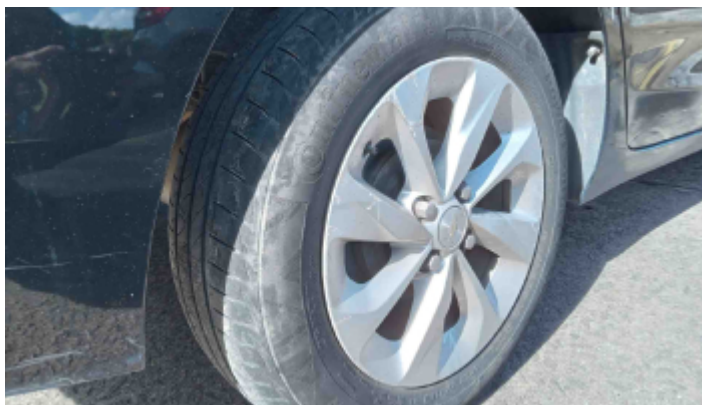
Foto Pneu Traseiro Direito

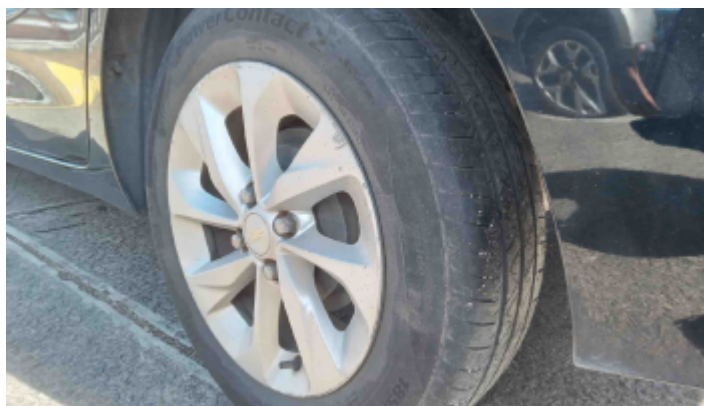
| Pneu Ruim | Sem Danos | Sem Danos | Amassado | | |

Foto Pneu Traseiro Esquerdo

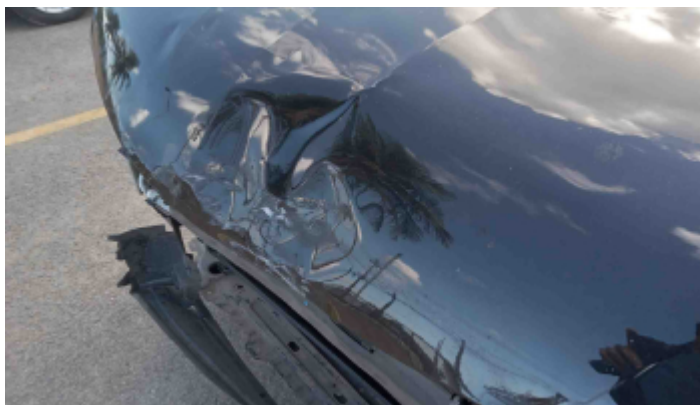
| Amassado | Sem Danos | Sem Danos | Sem Danos | Sem Danos | Bom |

**VII - Conservação****RUIM****VIII - Comentários****\* CAIXAS DE AR DIREITA E ESQUERDA AVARIADAS \*****\* CAPO, PARALAMA DIREITO, PARALAMA ESQUERDO, LATERAL ESQUERDA, PARA CHOQUE TRASEIRO, PORTA DIANT. DIREITA E TAMPA PORTA MALAS AMASSADOS. GRADE, FARÓIS, PARACHOQUE DIANTEIRO E RETROVISOR ESQUERDO QUEBRADOS \*****\* (DANOS ESTRUTURAIS) VEICULO COM DANOS NO CONJUNTO ESTRUTURAL DO MONO BLOCO ( ASSOALHO CENTRAL, CAIXA DE RODA DIANT. DIREITA, PAINEL FRONTAL E LONGARINAS DIANTEIRAS DANIFICADAS ) NECESSARIO LAUDO TÉCNICO DO INMETRO \***

Foto Avaria Capô

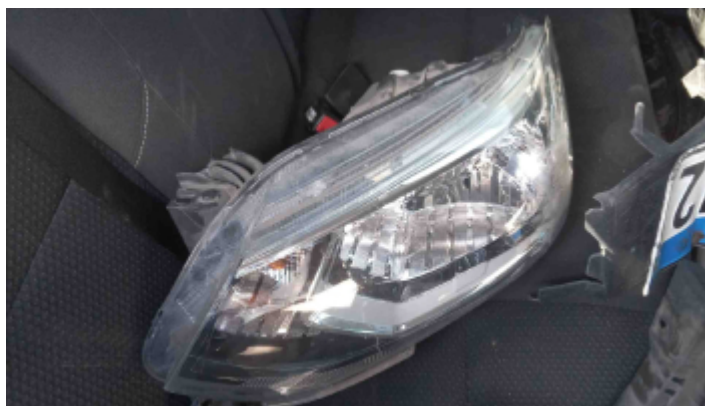
Foto Avaria Farol Direito

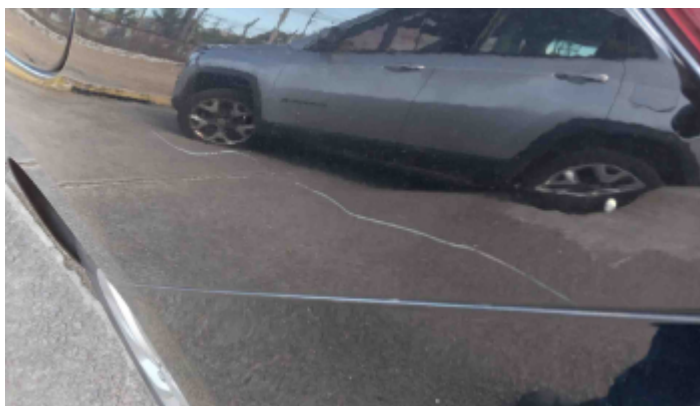
Foto Avaria Lateral Esquerda

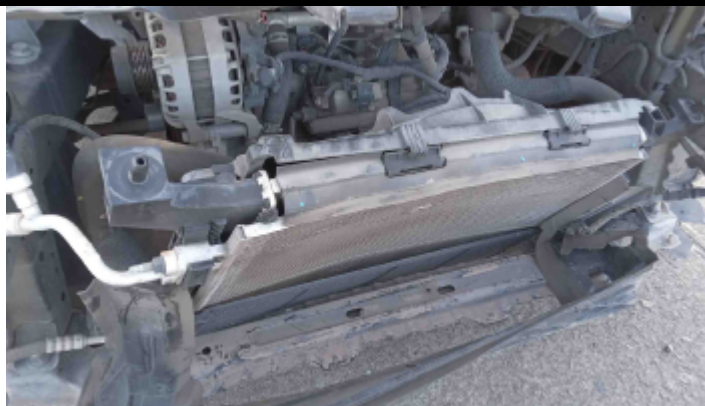
Foto Avaria Motor

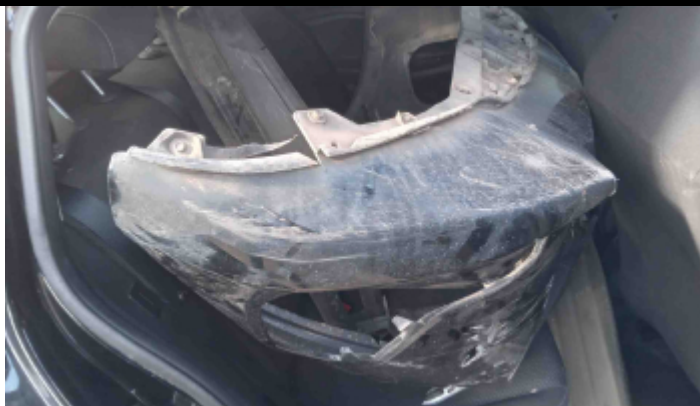
| Limpador de Para-brisa | Coluna Dianteira Direita | Coluna Traseira Direita | Parachoque D | Teto do Veículo | Carenagem Frontal |
|---|---|---|---|---|---|
| Sem Danos | Sem Danos | Sem Danos | Quebrado | Bom | Sem Danos |

Foto Avaria Pára-Choque Dianteiro

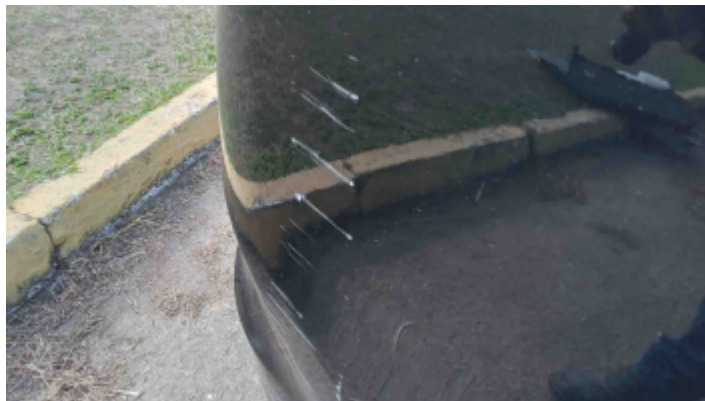
| Sem Danos | Sem Danos | Sem Danos | Sem Danos | Amassado | Ralado |

Foto Avaria Pára-Choque Traseiro

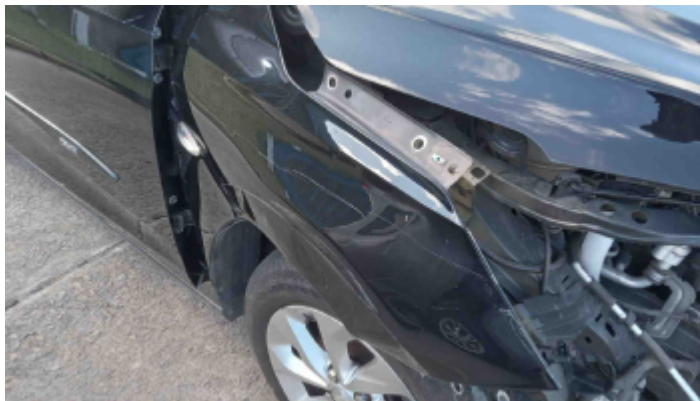
Foto Avaria Pára-Lama Direito

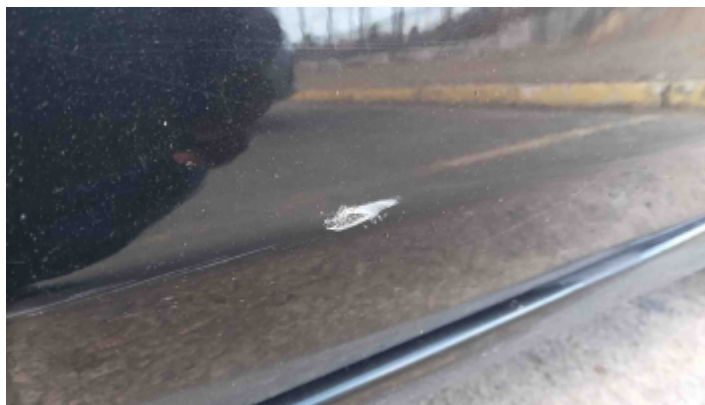
Foto Avaria Porta Direita Dianteira

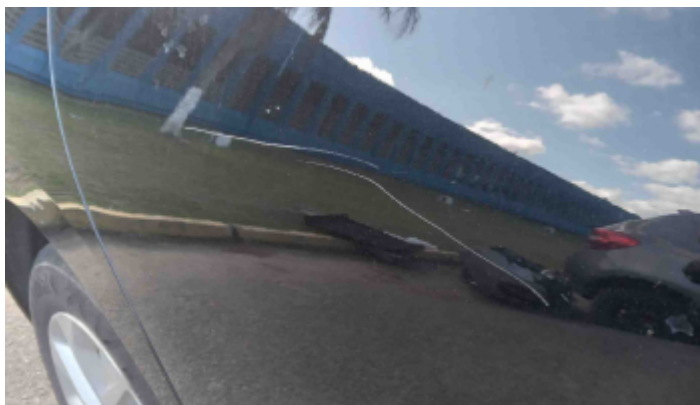
Foto Avaria Porta Direita Traseira

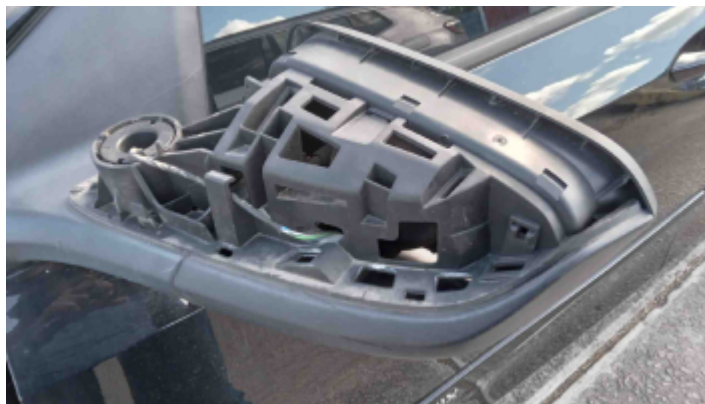
Foto Avaria Retrovisor Esquerdo

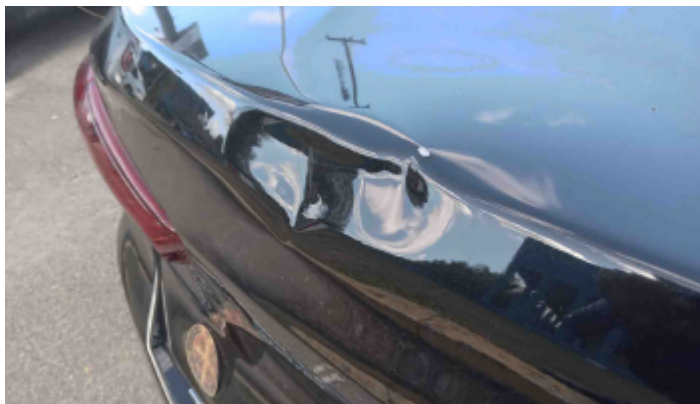
Foto Avaria Tampa do Porta Malas

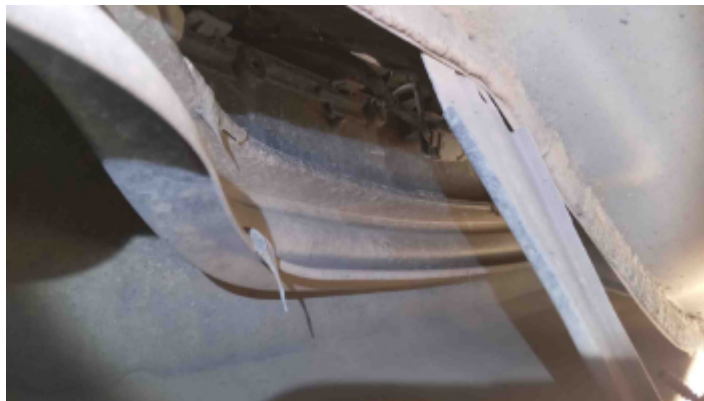
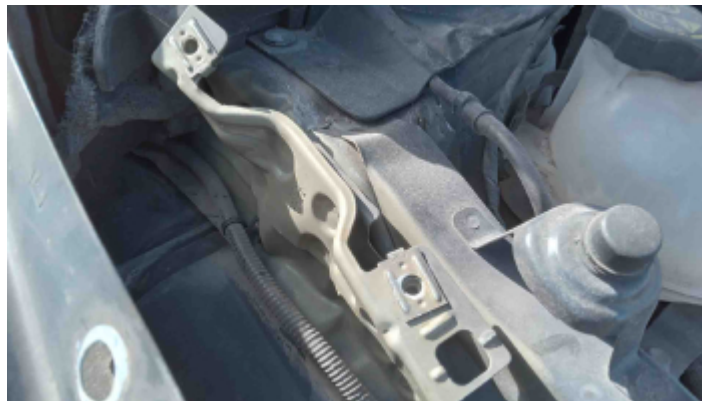
Foto Avaria Painel Dianteiro

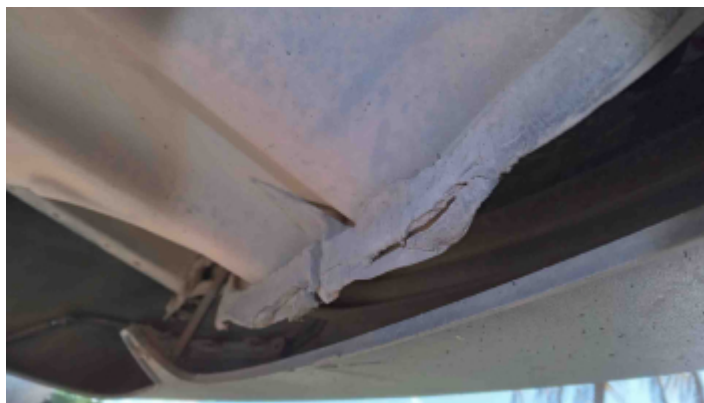
Foto Avaria Painel Traseiro

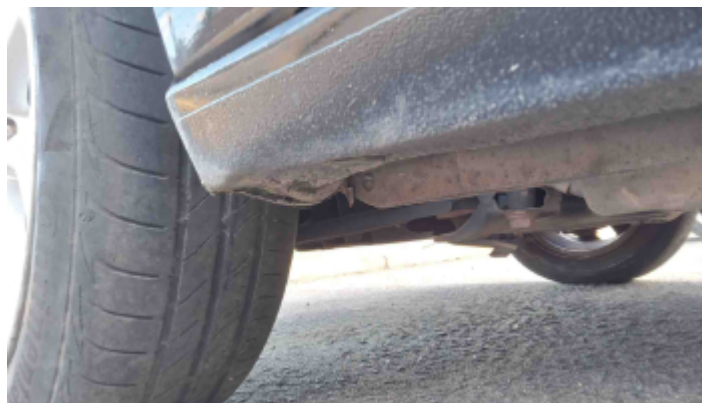
Foto Avaria Caixa de Ar (lado esquerdo)

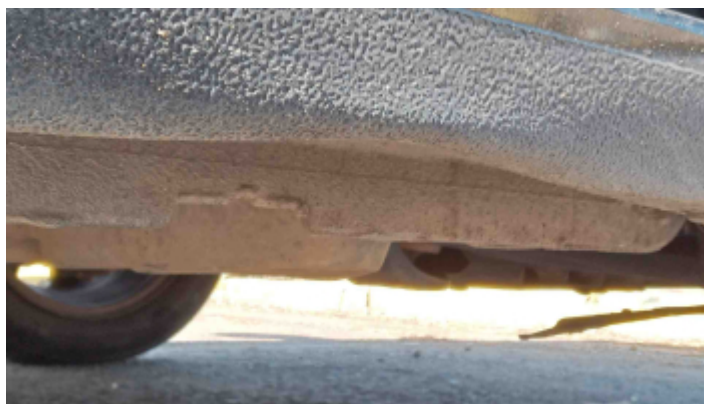
| Sem Danos | Amassado | | | | |

Foto Avaria Caixa de Ar (lado direito)

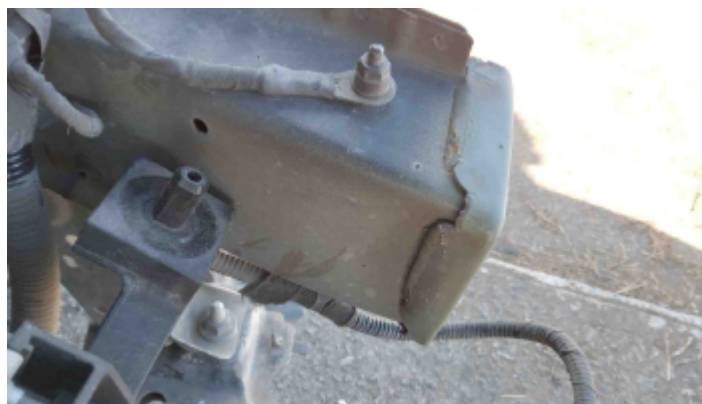
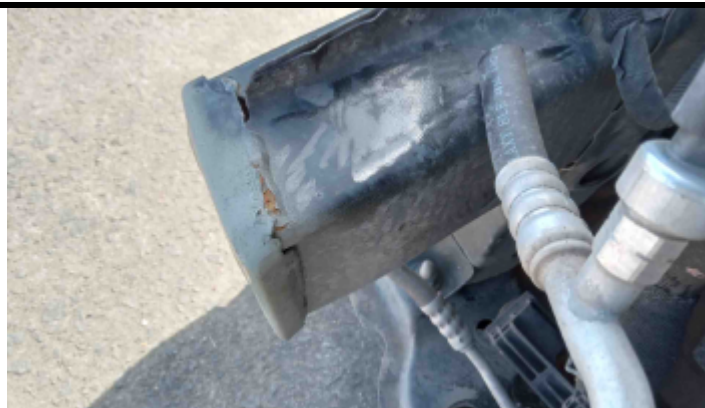
Foto Avaria Longarina Dianteira
