Cliente  
**VIP LEILÕES GESTÃO E LOGÍSTICA**

| PLACA | CHASSI | CHASSI BIN | MARCA/MODELO |
|---|---|---|---|
| <b>MKZ7175</b> | <b>9BGKS48B0EG162968</b> | <b>9BGKS48B0EG162968</b> | <b>CHEVROLET ONIX 10MT LT</b> |

CAIXA DE ESTEPE DANIFICADO(A), CAIXA DE RODA TRASEIRAS (DIR/ESQ) DANIFICADO(A), COLUNAS C (DIR/ESQ) DANIFICADO(A), HODÔMETRO DESLIGADO, LONGARINAS TRASEIRAS (DIR/ESQ) REPARADO(A), PAINEL TRASEIRO DANIFICADO(A), PLACA TRASEIRA DANIFICADO(A)  
VEÍCULO APRESENTA HISTÓRICO DE SINISTRO,

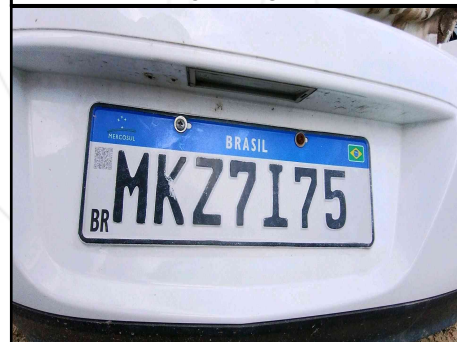
| PLACA TRASEIRA | | DANIFICADO(A) |

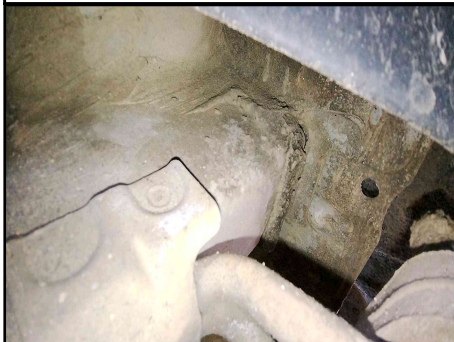
| LONGARINA TRASEIRA ESQUERDA | | REPARADO |

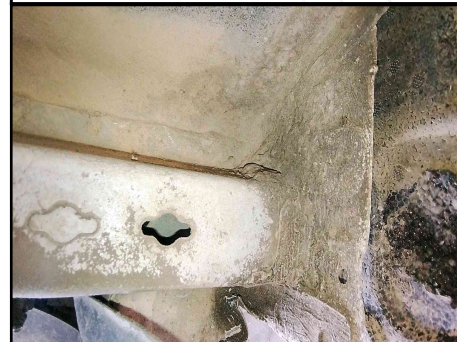
| LONGARINA TRASEIRA DIREITA | | REPARADO |

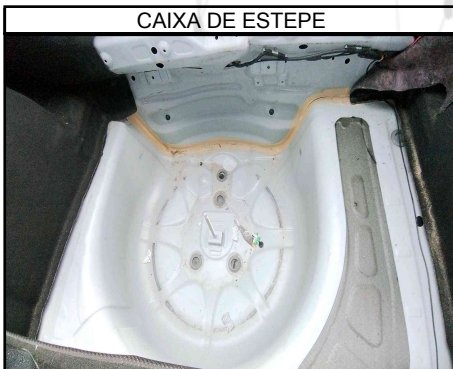
| CAIXA DE ESTEPE | | DANIFICADO |

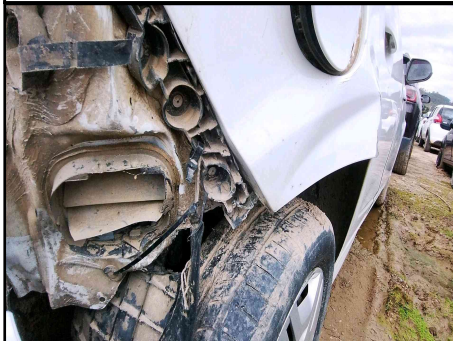
| CAIXA DE RODA TRASEIRA DIREITA | | DANIFICADO(A) |

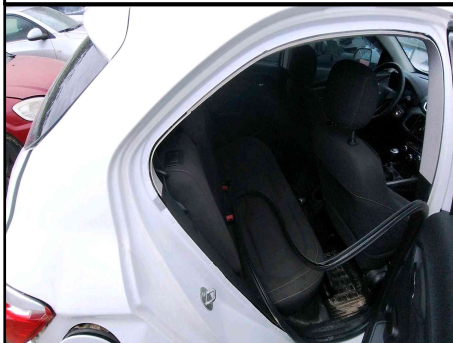
| COLUNA C DIREITA | | DANIFICADO(A) |

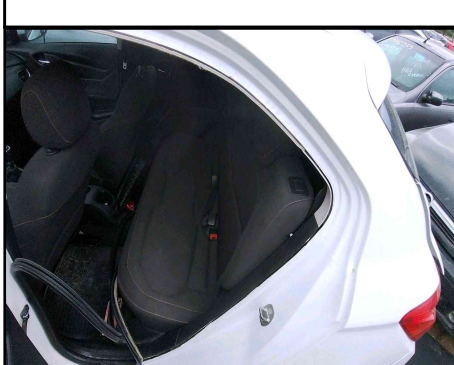
| COLUNA C ESQUERDA | | DANIFICADO(A) |

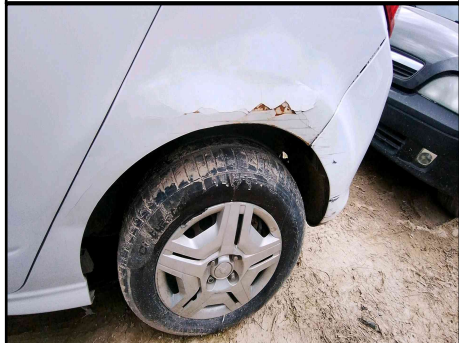
| CAIXA DE RODA TRASEIRA ESQUERDA | | DANIFICADO(A) |
