| Cliente: | CARBUY AUTOMOTIVE BUSINESS LTDA | | CPF / CNPJ: | 35.626.178/0001-27 | |

| I - Dados do Veículo | | | | STATUS AVARIAS: | |
|---|---|---|---|---|---|
| Placa: | SOU9E29 | Marca: | HONDA | Modelo: | NXR (160 BROS CBS) |
| Chassi: | 9C2KD0810SR094695 | Motor: | KD08E1S094250 | Cor: | Preta |

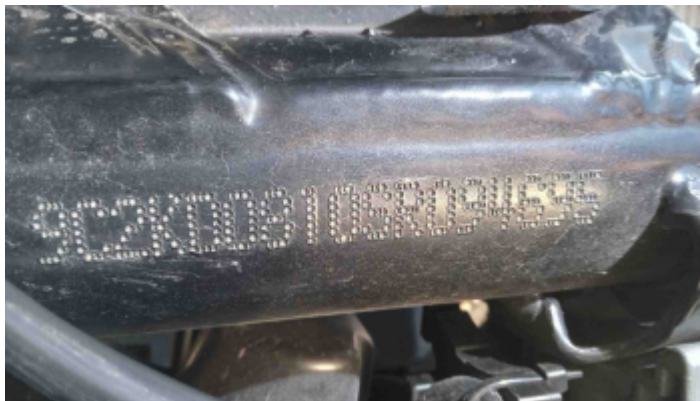
Foto da gravação do chassi : 9C2KD0810SR094695

| IV - Exame de Agregados | |
|---|---|
| 1.1.1 - Preservada, não apresentando anormalidade. | 1.2.1 - Dentro dos padrões habituais do fabricante, não apresentado anormalidade. |

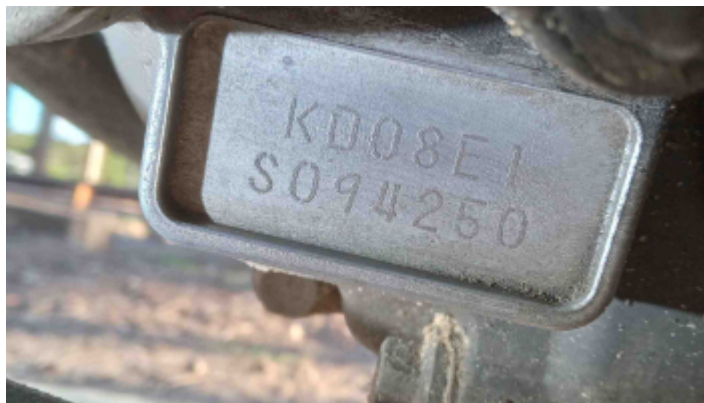
Foto do número do motor : KD08E1S094250

| IV - Exame de Agregados | |
|---|---|
| 4.1.1 - Preservada, não apresentando anormalidade. | 4.2.1 - Dentro dos padrões habituais do fabricante, não apresentado anormalidade. |

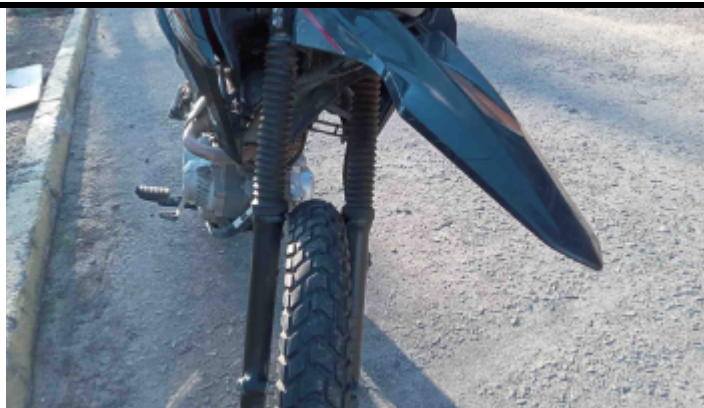
Detalhe da Avaria

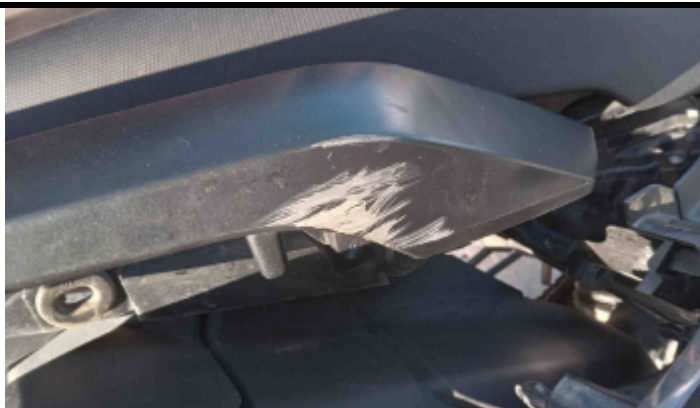
Detalhe da Avaria

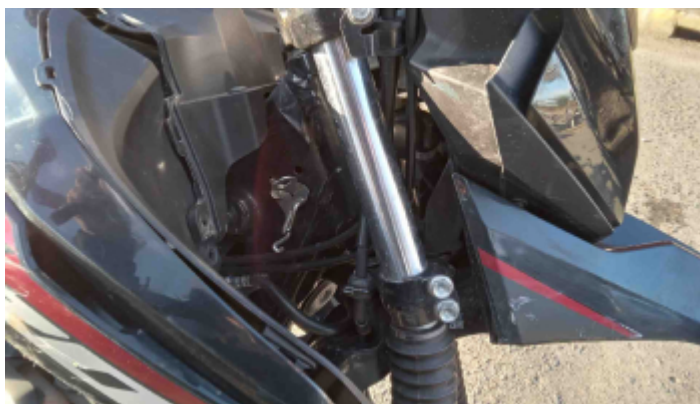
AVARIAS : BENGALAS E TANQUE AMASSADOS, CARENAGEM DIANT. DIREITA RALADA, CARENAGEM TAMPA LATERAL DIREITA FALTA, RETROVISORES, SETA DIANT. DIREITA E PARA LAMA DIANTEIRO QUEBRADOS.

Foto Avaria Bengala

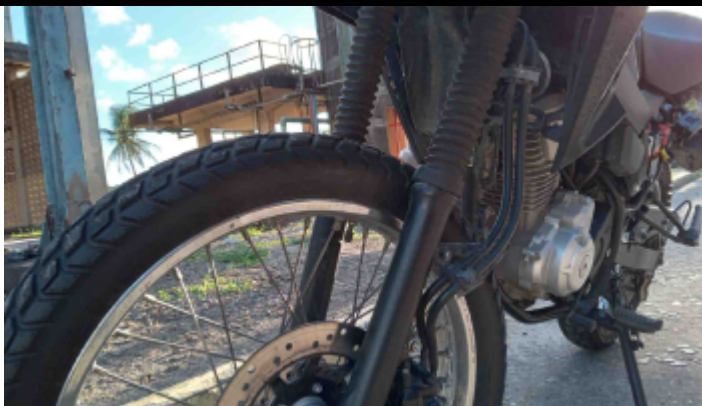
Foto Avaria Bengala

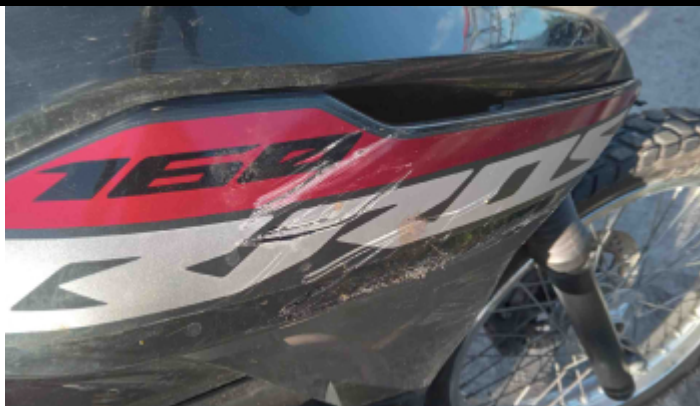
Foto Avaria Carenagem Direita

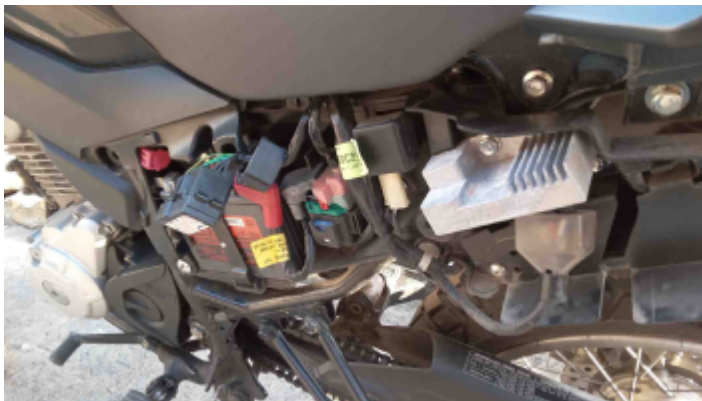
Foto Avaria Carenagem Esquerda

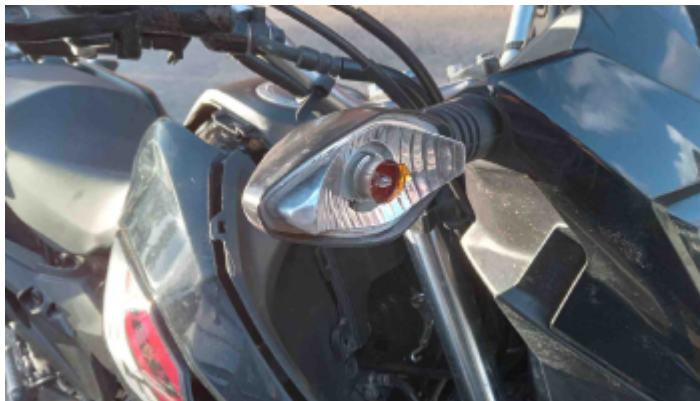
Foto Avaria Seta

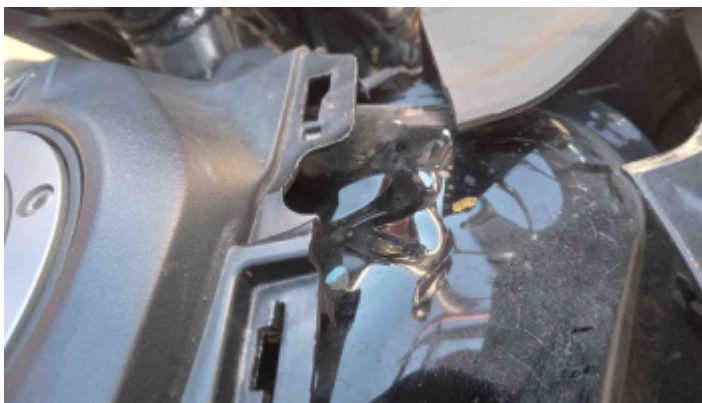
Foto Avaria Tanque

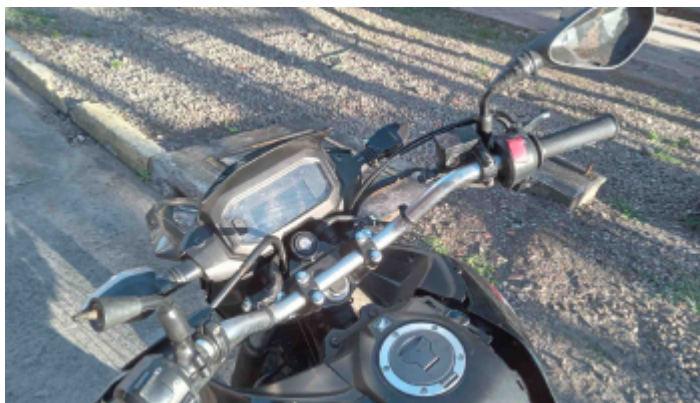
Foto Avaria Retrovisor
