Cliente  
**CARBUY AUTOMOTIVE BUSINESS LTDA**

| PLACA | CHASSI | CHASSI BIN | MARCA/MODELO |
|---|---|---|---|
| | | | <b>FIAT/STRADA WORKING</b> |
| <b>2014</b> | <b>2015</b> | | <b>BRANCA</b> |

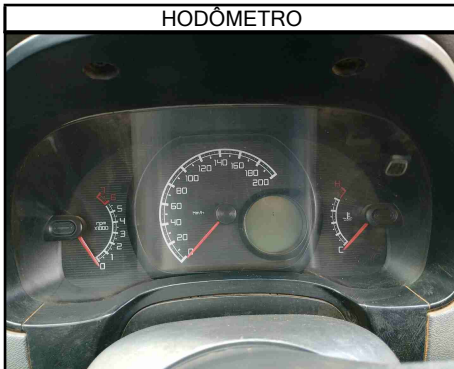
AIR BAG NAO ANALISADO  
HODÔMETRO DESLIGADO  
CAIXA DE AR/ SOLEIRA ESQUERDA DANIFICADO(A)  
CAIXA DE AR/SOLEIRA DIREITA DANIFICADO(A)  
CAIXA DE RODA DIANTEIRA DIREITA DANIFICADO(A)  
CAIXA DE RODA DIANTEIRA ESQUERDA DANIFICADO(A)  
LONGARINA DIANTEIRA DIREITA DANIFICADO(A)  
LONGARINA DIANTEIRA ESQUERDA DANIFICADO(A)  
PAINEL DIANTEIRO SUPERIOR DANIFICADO(A)  
TETO DANIFICADO(A)  
CAIXA DE ESTEPE DANIFICADO  
PAINEL TRASEIRO DANIFICADO  
ETIQUETA ETA COLUNA COM NUMERAÇÃO ILEGÍVEL OU INCOMPLETA  
ETIQUETA ETA COMPARTIMENTO MOTOR AUSENTE

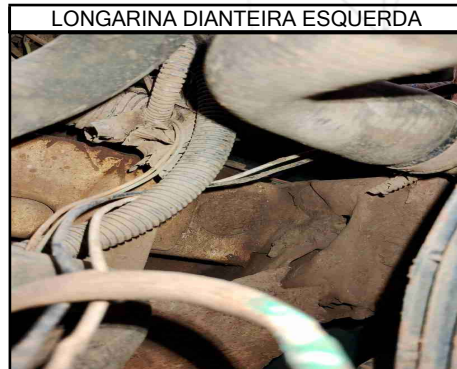
| LONGARINA DIANTEIRA ESQUERDA | ⚠ | DANIFICADO(A) |

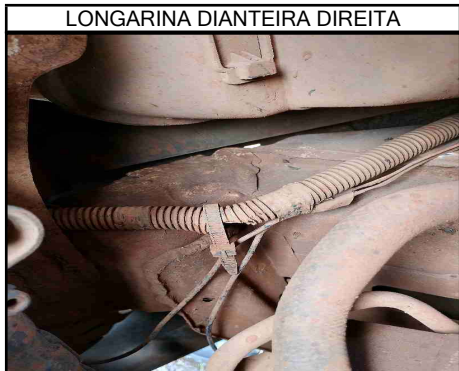
| LONGARINA DIANTEIRA DIREITA | ⚠ | DANIFICADO(A) |

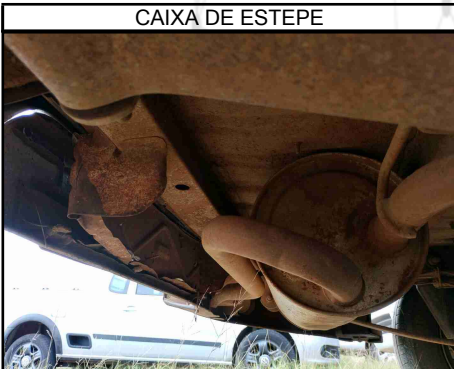
| CAIXA DE ESTEPE | | DANIFICADO |

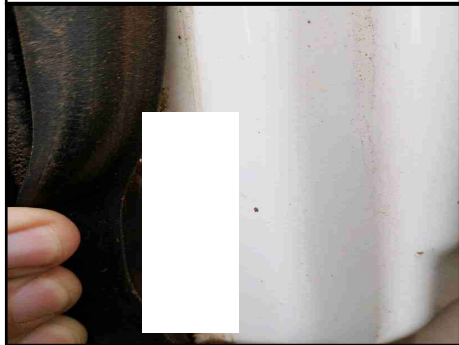
ETIQUETA ETA COLUNA

| ETIQUETA ETA DA COLUNA | ⚠ | COM NUMERAÇÃO ILEGÍVEL OU INCOMPLETA |

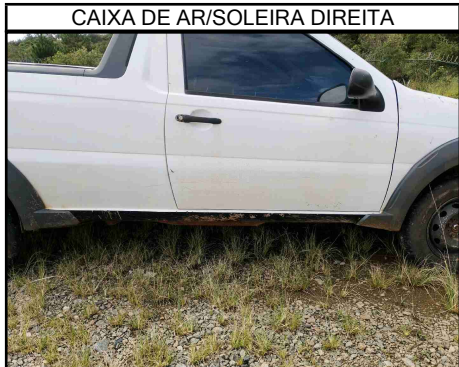
CAIXA DE AR/SOLEIRA DIREITA

| CAIXA DE AR DIREITA | | DANIFICADO(A) |

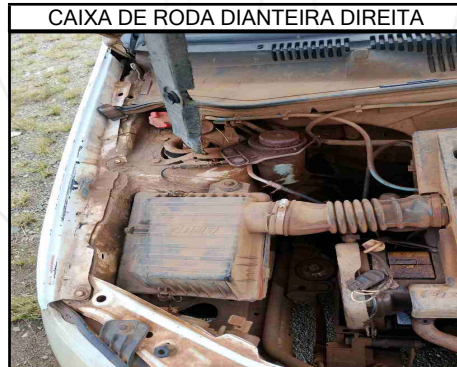
| CAIXA DE RODA DIANTEIRA DIREITA | | DANIFICADO(A) |

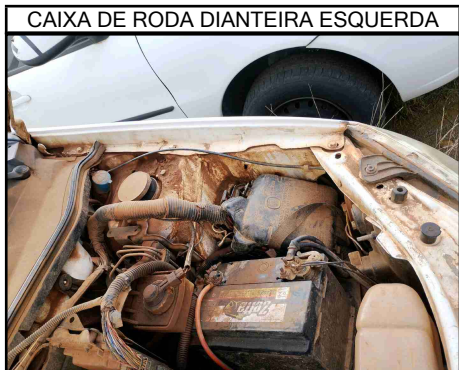
| CAIXA DE RODA DIANTEIRA ESQUERDA | | DANIFICADO(A) |

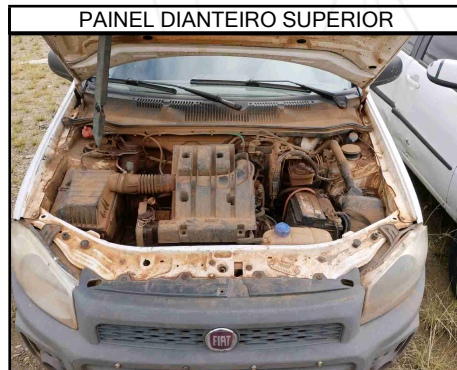
| PAINEL DIANTEIRO SUPERIOR | | DANIFICADO(A) |

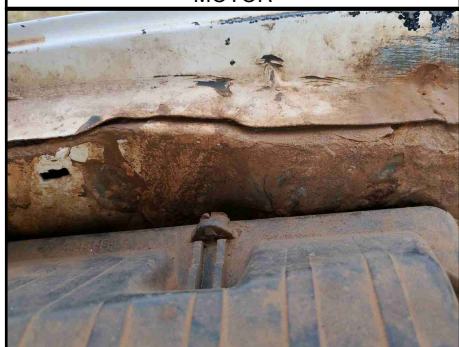
ETIQUETA ETA COMPARTIMENTO MOTOR

| ETIQUETA ETA DO MOTOR | ⚠ | AUSENTE |

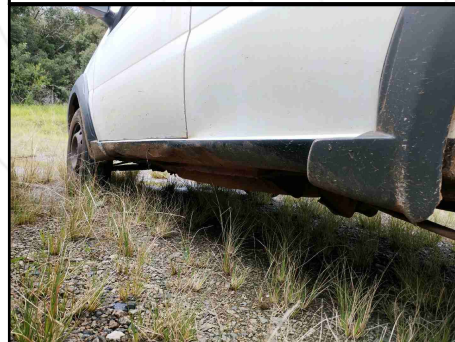
CAIXA DE AR/ SOLEIRA ESQUERDA

| CAIXA DE AR ESQUERDA | | DANIFICADO(A) |
