Cliente: **CARBUY AUTOMOTIVE BUSINESS LTDA**CPF / CNPJ: **35.626.178/0001-27**Dt. Pedido: **14/08/2026**Dt. Vistoria: **18/08/2026**Dt. Baixa: **18/08/2026**Local: **HUB (PE)**

Placa: **PFF5C75** Marca: **HONDA** Modelo: **BIZ (125-ES FLEX)** Cód. Molicar: **01906104-3**  
Chassi: **9C2JC4820CR056531** Motor: **JC48E2C056531** Cor: **ROSA** Portas: Ano/Modelo: **2012 / 2012**  
Chassi BIN: **9C2JC4820CR056531** Motor BIN: **JC48E2C056531** Cor BIN: **ROSA** Combustível BIN: **ALCOOL/GASOLINA**  
Câmbio: Combustível: **Alcool/Gasolina** Renavam: **00533399378** KM: **46584** Cód. Fipe: **811080-8**

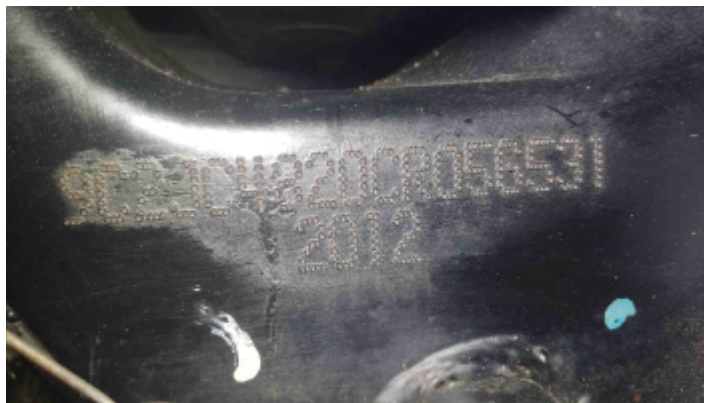
1.2.1 - Dentro dos padrões habituais do fabricante, não apresentado anormalidade.

Foto da gravação do chassi : 9C2JC4820CR056531

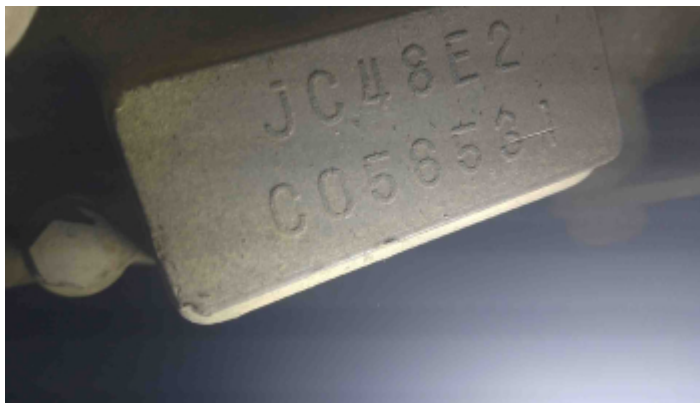
4.2.1 - Dentro dos padrões habituais do fabricante, não apresentado anormalidade.

Foto do número do motor : JC48E2C056531

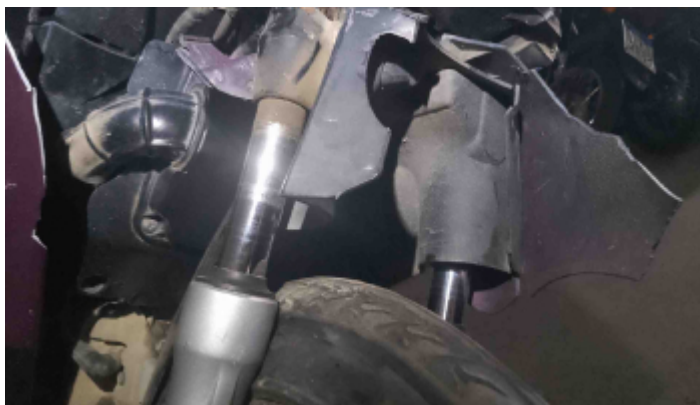
BENGALA DIANTEIRA DANIFICADA;  
CARENAGEM DIANTEIRA DANIFICADA;  
CARENAGEM LATERAL DANIFICADA;  
GUIDÃO DANIFICADA;

Foto Avaria Bengala

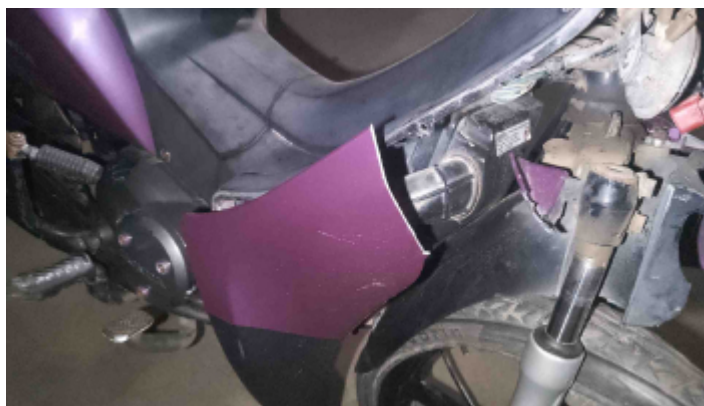
Foto Avaria Carenagem Direita

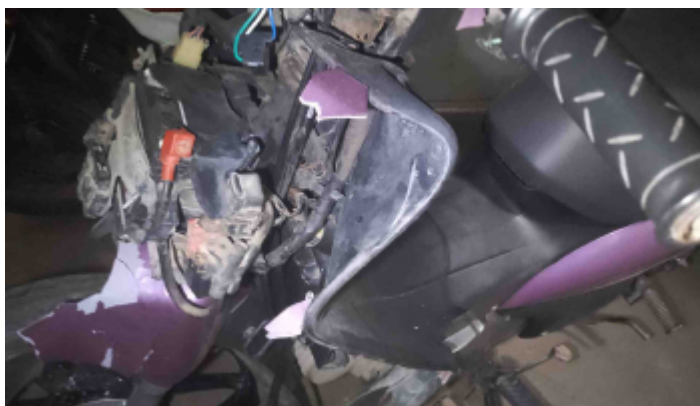
Foto Avaria Carenagem Esquerda

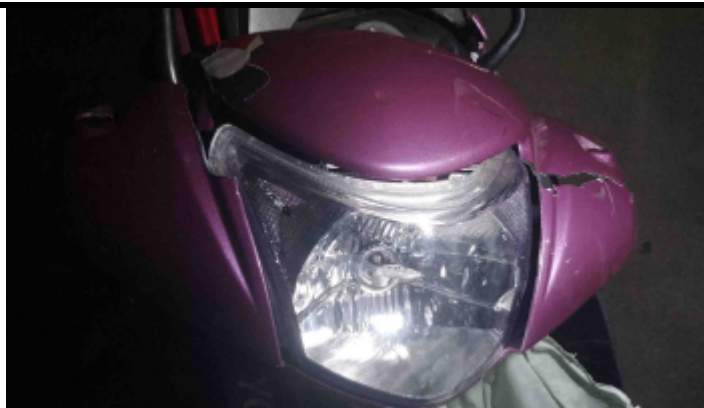
Foto Avaria Carenagem Frontal

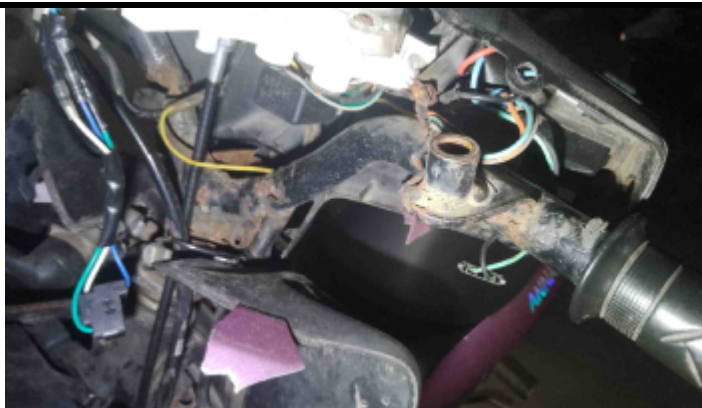
Foto Avaria Guidão
