Cliente: **CARBUY AUTOMOTIVE BUSINESS LTDA**CPF / CNPJ: **35.626.178/0001-27**Dt. Pedido: **02/08/2026**Dt. Vistoria: **31/08/2026**Dt. Baixa: **01/09/2026**Local: **CARBUY**

Placa: **PYN0177** Marca: **HYUNDAI** Modelo: **IX35 (2.0 16V AT)** Cód. Molicar: **02104215-9**  
Chassi: **95PJU81DBHB038107** Motor: **F4NAFU637020** Cor: **Preta** Portas: **4** Ano/Modelo: **2016 / 2017**  
Chassi BIN: **95PJU81DBHB038107** Motor BIN: **F4NAFU637020** Cor BIN: **PRETA** Combustível BIN: **ALCOOL/GASOLINA**  
Câmbio: **AUTOMATICO** Combustível: **Alcool/Gasolina** Renavam: **01099726031** KM: **Digital N/V** Cód. Fipe: **015146-7**

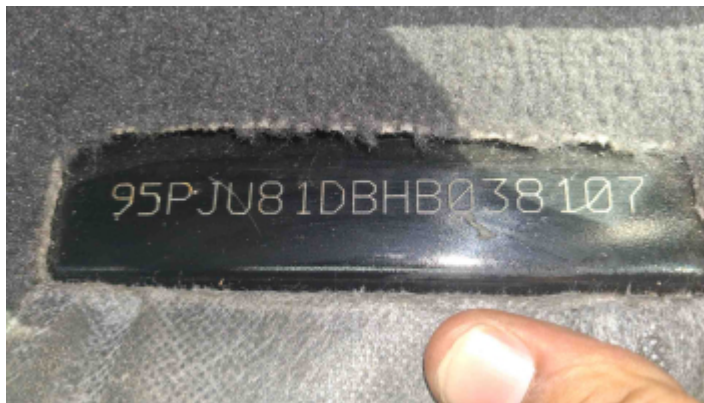
1.2.1 - Dentro dos padrões habituais do fabricante, não apresentado anormalidade.

Foto da gravação do chassi : 95PJU81DBHB038107

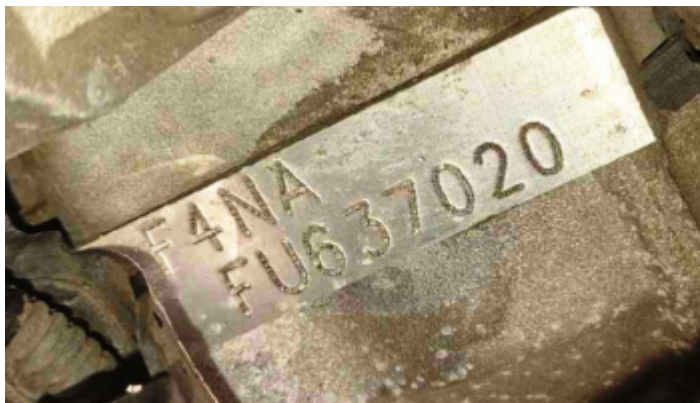
4.2.1 - Dentro dos padrões habituais do fabricante, não apresentado anormalidade.

Foto do número do motor : F4NAFU637020

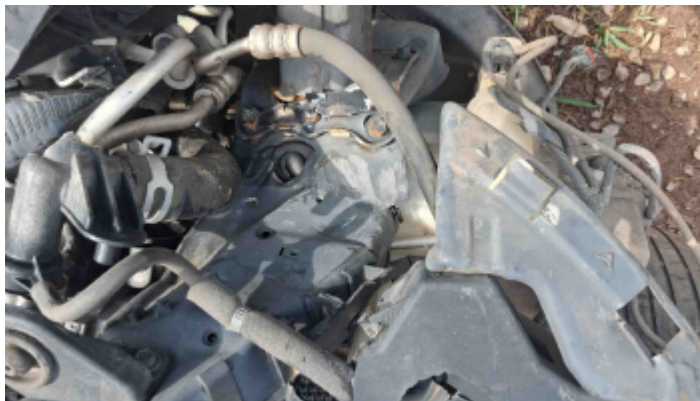
Foto Estrutura Longarina Direita

PAINEL DIANTEIRO;  
LONGARINA DIANTEIRA DIREITA;  
LONGARINA DIANTEIRA ESQUERDA;  
CAIXA DE RODA DIANTEIRA DIREITA;  
CAIXA DE RODA DIANTEIRA ESQUERDA;

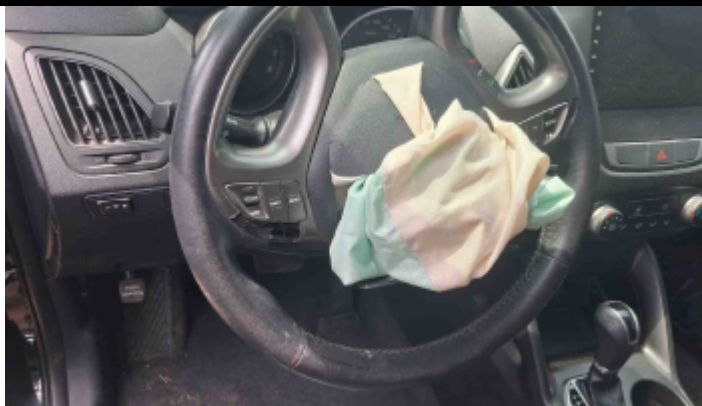
Foto Air Bag

| Deflagrado | Com Danos | Sem Danos | Sem Danos | Sem Danos | |

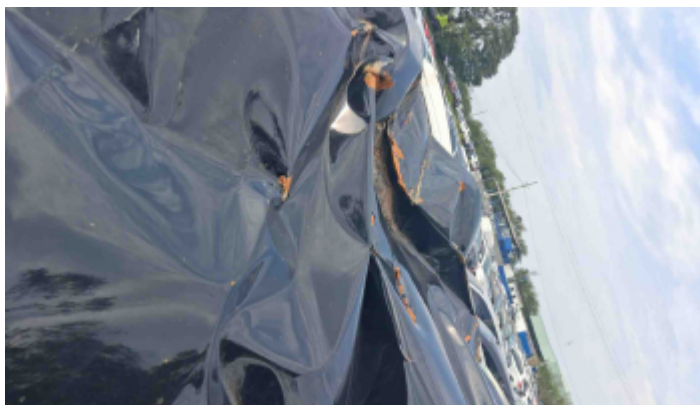
Foto Avaria Capô

| Capo | Farol D. Esquerdo | Farol D. Direito | Grade | Gravação Para-brisa | Para-brisa |
|---|---|---|---|---|---|
| Com Danos | Com Danos | Com Danos | Com Danos | Com Danos | Com Danos |

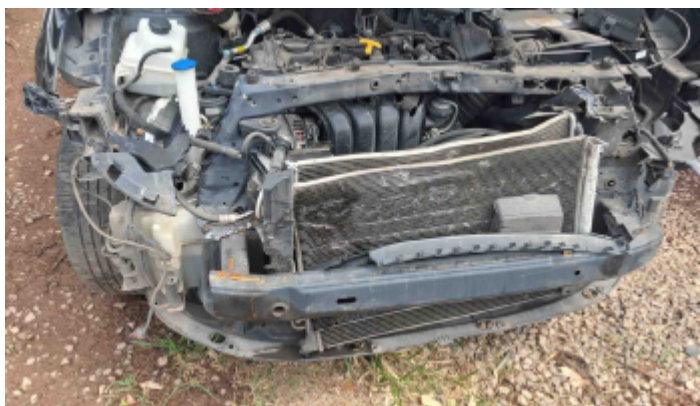
Foto Avaria Pára-Choque Dianteiro

| Capo | Farol D. Esquerdo | Farol D. Direito | Grade | Gravação Para-brisa | Para-brisa |
|---|---|---|---|---|---|
| Sem Danos | Sem Danos | Sem Danos | Com Danos | Bom | Sem Danos |

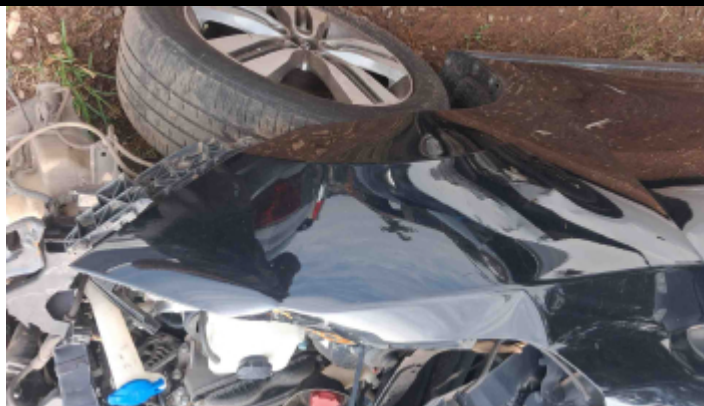
Foto Avaria Pára-Lama Direito

Painel/Saia Dianteiro; Capô; Pára-Choque Dianteiro; Pára-Lama Direito; Vidro Pára-brisa; Longarina dianteira direita; Longarina dianteira esquerda; Caixa de roda dianteira direita; Caixa de roda dianteira esquerda; Airbag Motorista; Airbag Passageiro;
