Cliente  
**CARBUY AUTOMOTIVE BUSINESS LTDA**

**DADOS DO VEÍCULO**

| ANO FABRICAÇÃO | ANO MODELO | MOTOR BIN | HONDA/CG 160 TITAN | COR |

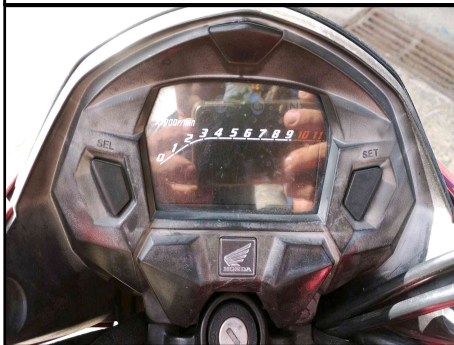
HODÔMETRO

**HODÔMETRO INACESSÍVEL**  
**CARENAGEM DIANTEIRA DIREITA DANIFICADO(A)**  
**CARENAGEM DIANTEIRA ESQUERDA DANIFICADO(A)**  
**LATERAL ESQUERDA DANIFICADO(A)**

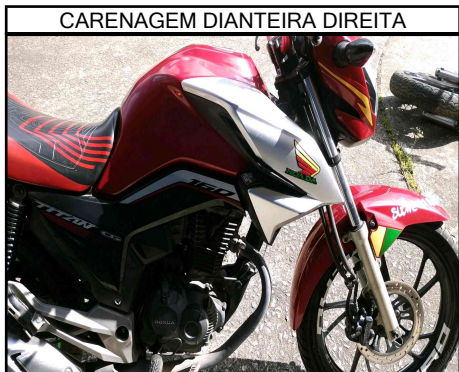
CARENAGEM DIANTEIRA DIREITA

| CARENAGEM DIREITA | | <b>DANIFICADO(A)</b> |

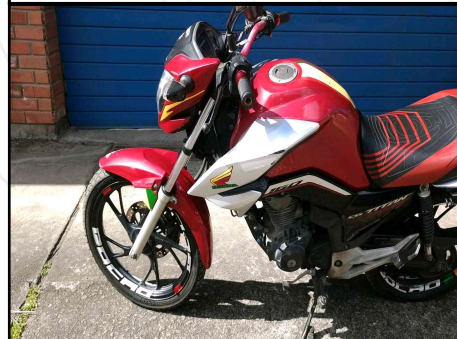
CARENAGEM DIANTEIRA ESQUERDA

| CARENAGEM ESQUERDA | | <b>DANIFICADO(A)</b> |
