Cliente: **CARBUY AUTOMOTIVE BUSINESS LTDA**CPF / CNPJ: **35.626.178/0001-27**Dt. Pedido: **25/09/2026**Dt. Vistoria: **28/09/2026**Dt. Baixa: **29/09/2026**Local: **HUB (PE)**

Placa: **RUW0E49** Marca: **JEEP** Modelo: **COMPASS (LONGITUDE 4X2 1.3 TB AT6)** Cód. Molicar: **07800698-3**  
Chassi: **98867512TNKL71824** Motor: **463485690209300** Cor: **Preta** Portas: **4** Ano/Modelo: **2022 / 2022**  
Chassi BIN: **98867512TNKL71824** Motor BIN: **463485690209300** Cor BIN: **PRETA** Combustível BIN: **ALCOOL/GASOLINA**  
Câmbio: **AUTOMÁTICO** Combustível: **Alcool/Gasolina** Renavam: **01318168870** KM: **47938** Cód. Fipe: **017071-2**

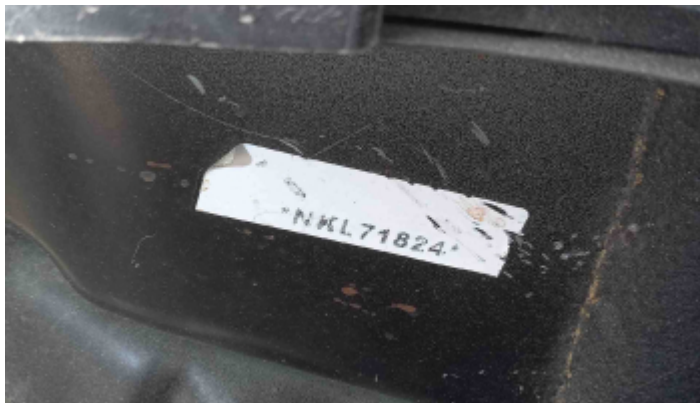
- Compartimento do motor  
DANIFICADAS

Foto da etiqueta ETA (compartimento do motor)

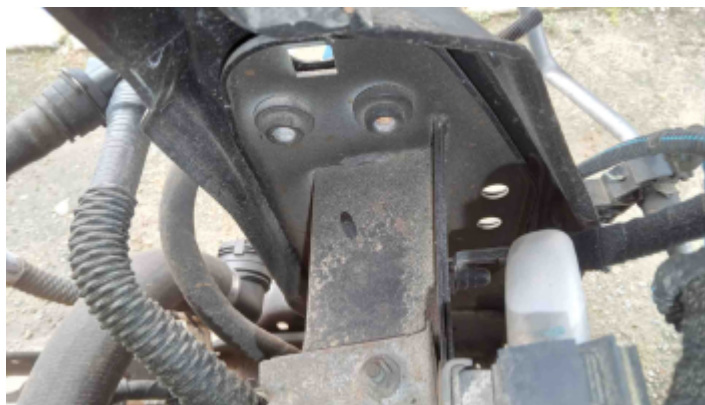
**VII - Conservação****RUIM****VIII - Comentários****VEÍCULO COM COLISÃO COM DANOS ESTURUTAIIS,PAINEL DIANTEIRO,SUPORTE DO RADIADOR,LONGARINAS DIANTEIRAS,AVARIADOS.**

Foto Estrutura Longarina Direita

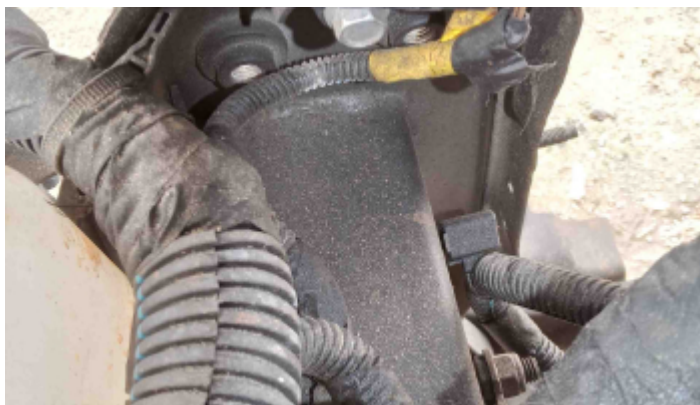
Foto Estrutura Longarina Esquerda

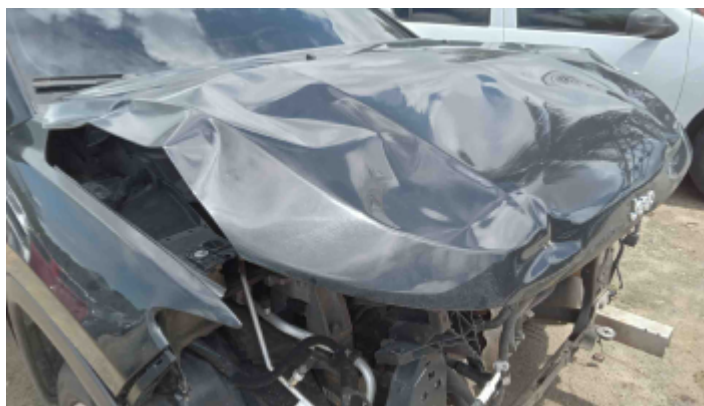
| Amassado | Sem Danos | Sem Danos | Sem Danos | Sem Danos | Bom |

Foto Avaria Capô

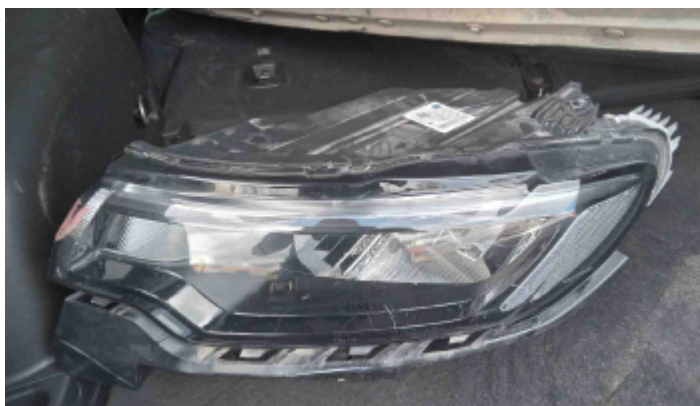
Foto Avaria Farol Direito

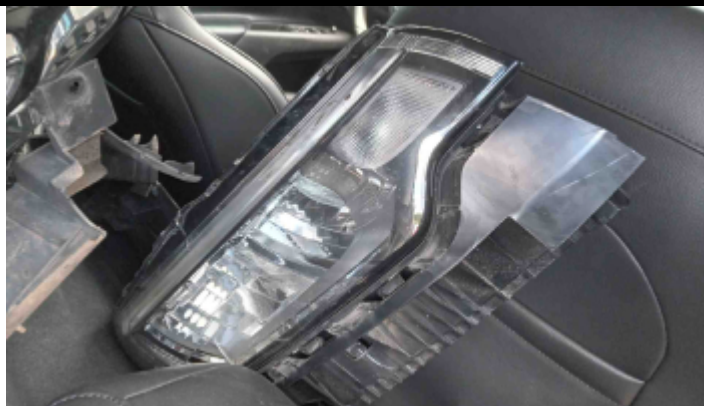
Foto Avaria Farol Esquerdo

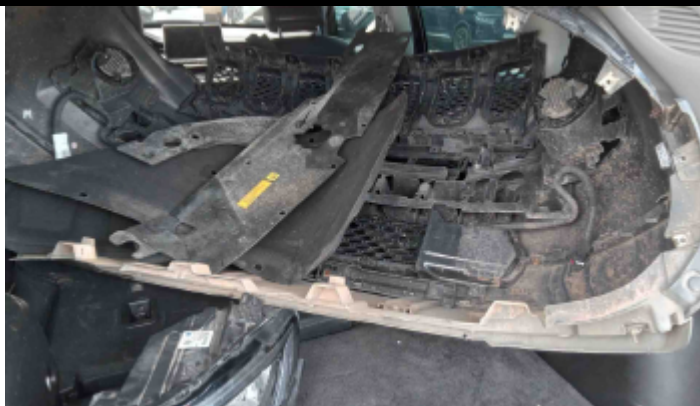
| Limpador de Para-brisa | Coluna Dianteira Direita | Coluna Traseira Direita | Paracheque D | Teto do Veículo | Carenagem Frontal |
|---|---|---|---|---|---|
| Sem Danos | Sem Danos | Sem Danos | Quebrado | Bom | Sem Danos |

Foto Avaria Pára-Choque Dianteiro

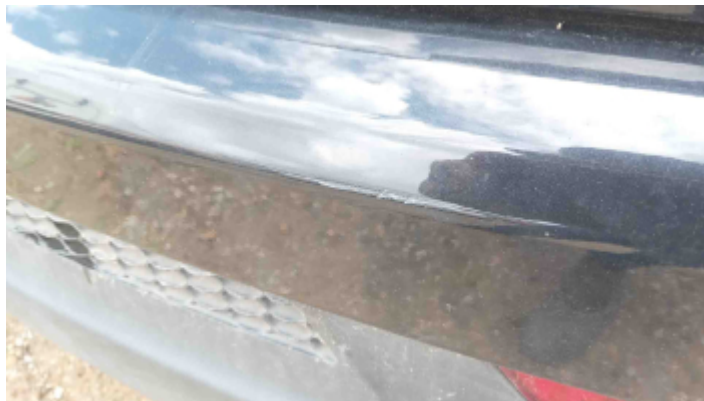
Foto Avaria Pára-Choque Traseiro

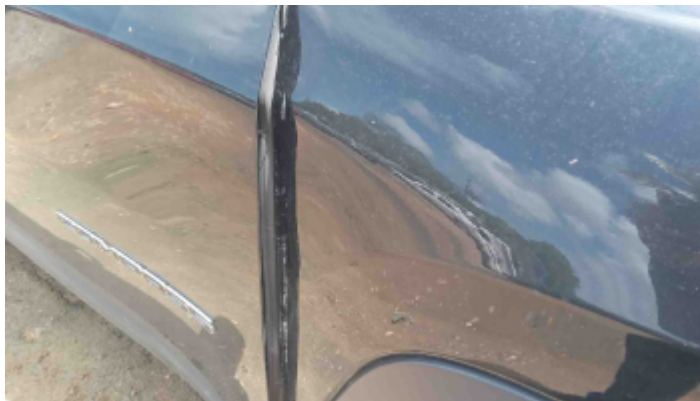
Foto Avaria Pára-Lama Direito

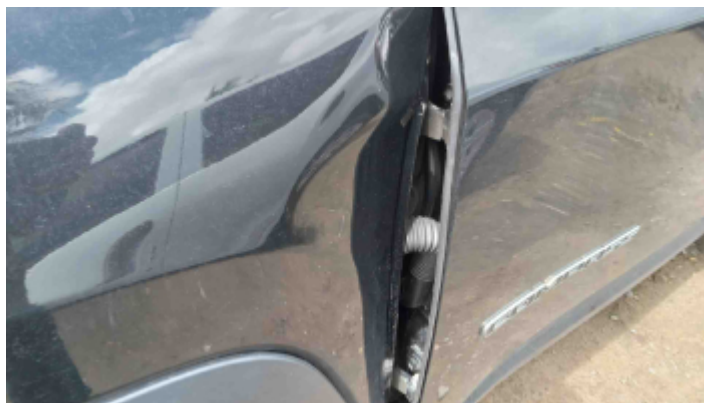
Foto Avaria Pára-Lama Esquerdo
