Cliente  
**CARBUY AUTOMOTIVE BUSINESS LTDA**

**DADOS DO VEÍCULO**

| PLACA | CHASSI | CHASSI BIN | MARCA/MODELO | |
|---|---|---|---|---|
| ANO FABRICAÇÃO<br><b>2022</b> | ANO MODELO<br><b>2023</b> | MOTOR BIN | <b>VOLKSWAGEN GOL MPI</b> | MOTOR OBSERVADO |

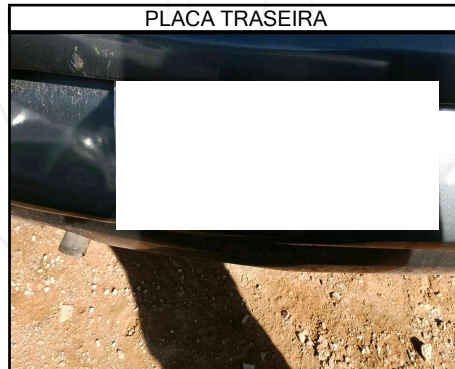
| PLACA TRASEIRA | | DANIFICADO(A) |

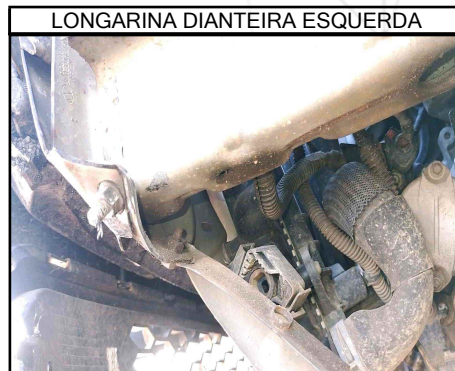
| LONGARINA DIANTEIRA ESQUERDA | | DANIFICADO(A) |

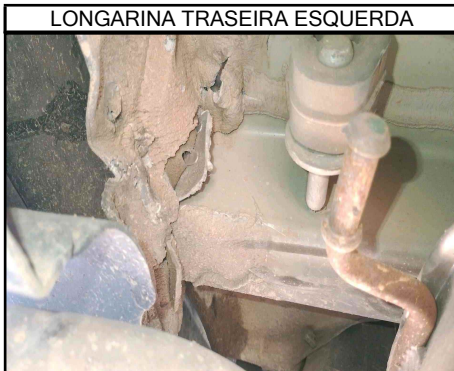
| LONGARINA TRASEIRA ESQUERDA | | DANIFICADO |

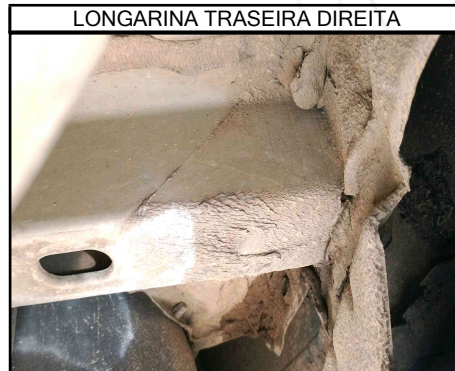
| LONGARINA TRASEIRA DIREITA | | DANIFICADO |

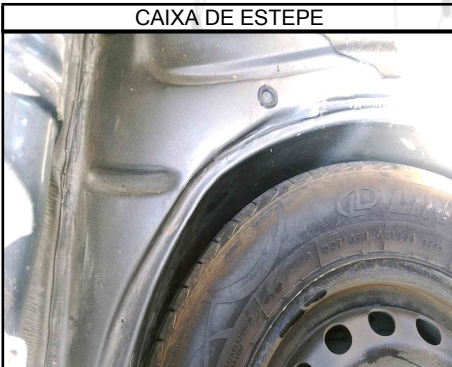
**CAIXA DE ESTEPE**

| CAIXA DE ESTEPE | | DANIFICADO |

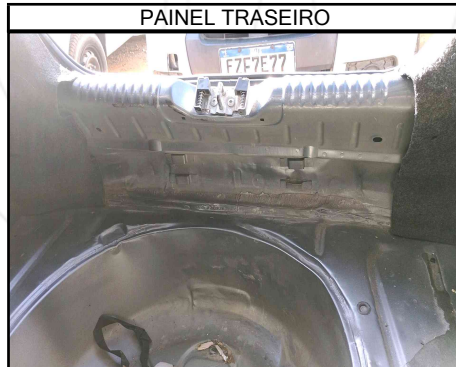
**PAINEL TRASEIRO**

GRAVAÇÃO VIDRO TRASEIRO DIREITO SEM GRAVAÇÃO  
PAINEL TRASEIRO REPARADO  
CAIXA DE AR/ SOLEIRA ESQUERDA DANIFICADO(A)  
CAIXA DE RODA DIANTEIRA ESQUERDA DANIFICADO(A)  
LONGARINA DIANTEIRA ESQUERDA DANIFICADO(A)  
PAINEL DIANTEIRO SUPERIOR DANIFICADO(A)  
PLACA TRASEIRA DANIFICADO(A)  
CAIXA DE ESTEPE DANIFICADO  
LONGARINA TRASEIRA DIREITA DANIFICADO  
LONGARINA TRASEIRA ESQUERDA DANIFICADO

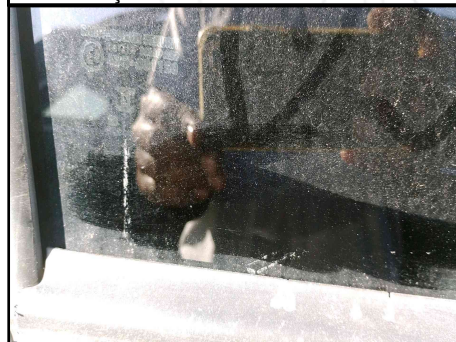
**GRAVAÇÃO VIDRO TRASEIRO DIREITO**

| GRAVAÇÃO DO VIDRO TRASEIRO DIREITO | | SEM GRAVAÇÃO |

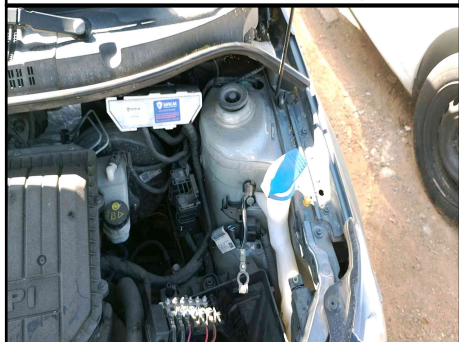
| CAIXA DE RODA DIANTEIRA ESQUERDA | | DANIFICADO(A) |

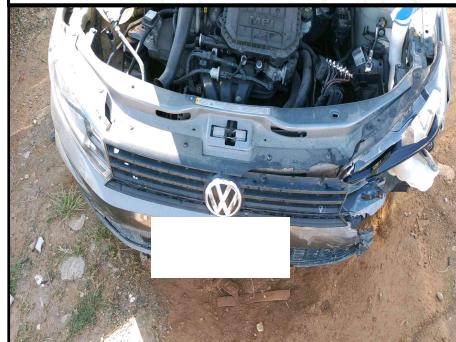
| PAINEL DIANTEIRO SUPERIOR | | DANIFICADO(A) |

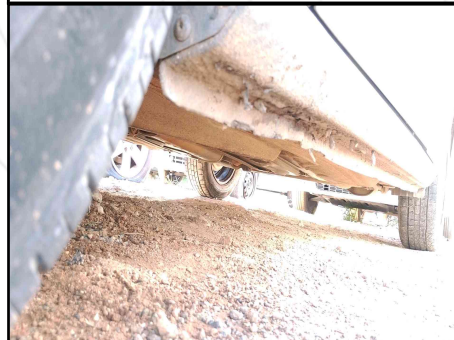
CAIXA DE AR/ SOLEIRA ESQUERDA

| CAIXA DE AR ESQUERDA | | DANIFICADO(A) |
