**CLIENTE**

Cliente  
**BANCO BRADESCO FINANCIAMENTOS S**

**DADOS DO VEÍCULO**

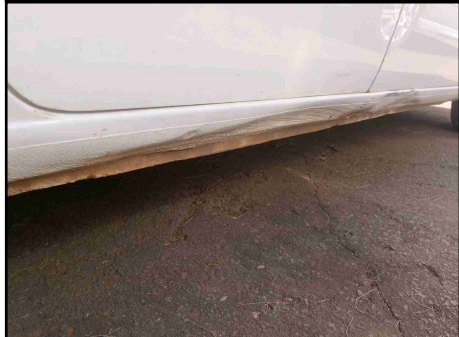
CAIXA DE AR/SOLEIRA DIREITA

**CAIXA DE AR/SOLEIRA DIREITA DANIFICADO(A)**

| CAIXA DE AR DIREITA | | DANIFICADO(A) |
