**Empresa:** AUTO 100% CERTIFICAÇÃO AUTOMOTIVA S.A **CNPJ:** 34.772.345/0001-85 **Telefone:** (11) 2538-8334

**Data. Solicitação:** 25/07/2025 **Data Vistoria:** 25/07/2025 **Data Baixa:** 30/07/2025

| Motorização:<br>1.0 | Modelo:<br>LOGAN | Versão do Veículo:<br>EXPRESSION 1.0 12V SCe | | Marca:<br>RENAULT | Tipo de Direção:<br>ASSISTIDA | | |

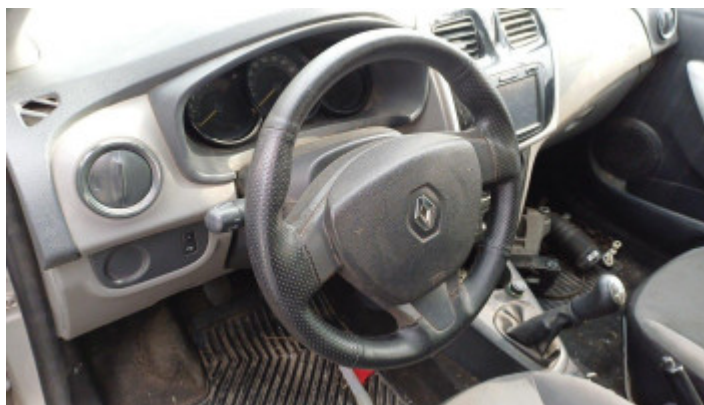
Avaria Volante

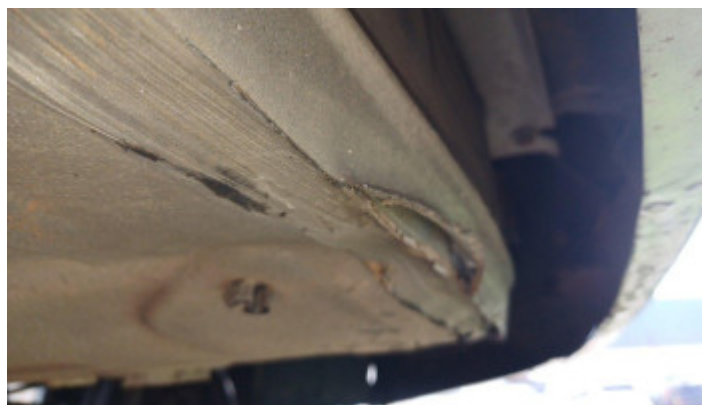
Avaria Painel Traseiro

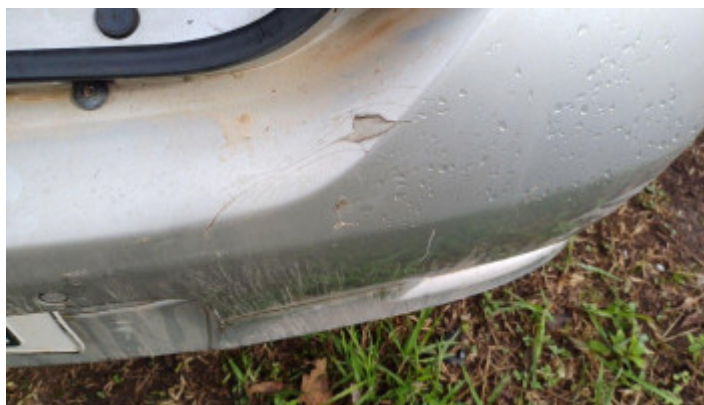
| TRASEIRA | | | |
|---|---|---|---|
| Limpador traseiro | Não possui | Condição do para-choque traseiro | Danificado reparável |

Avaria Pára-Choque Traseiro

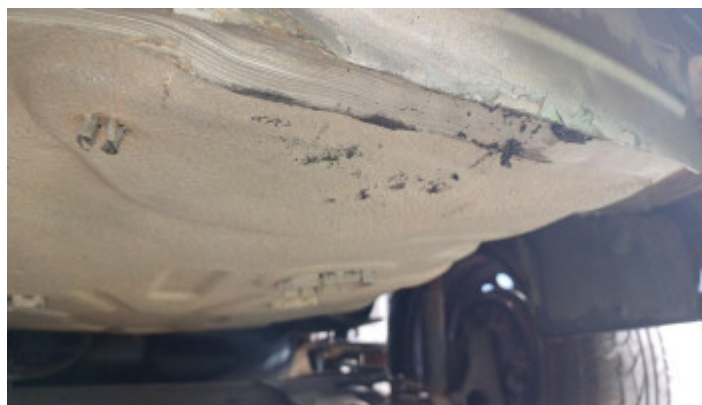
| TRASEIRA | | | |
|---|---|---|---|
| Possui triangulo? | Possui | Condição do assoalho porta mala | Necessita de reparo |

Avaria Assoalho do Porta Malas

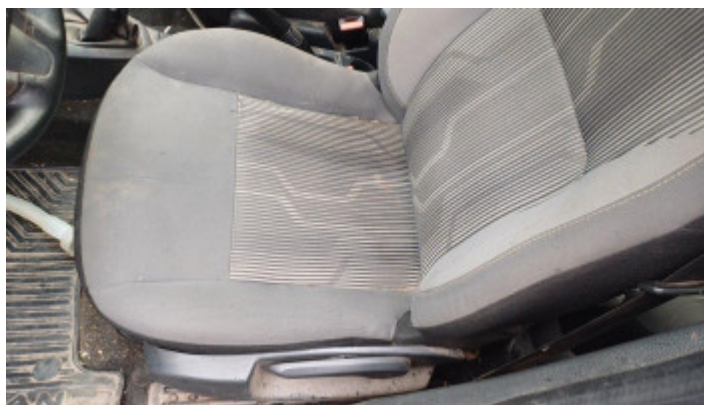
Avaria Banco Dianteiro Esquerdo

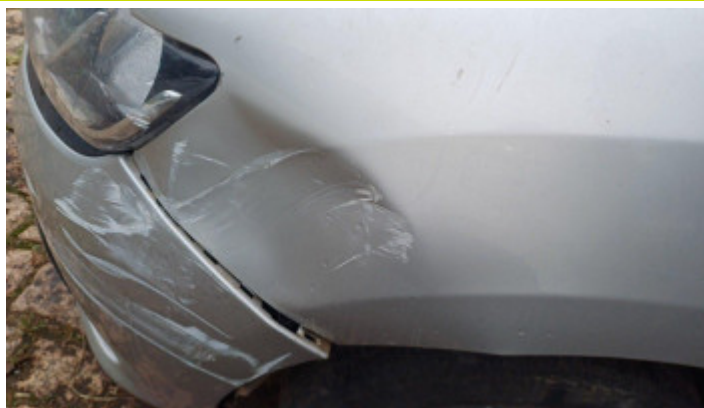
| TRASEIRA | | | |
|---|---|---|---|
| Tipo de estofamento | Tecido | Para-lama dianteiro esquerdo | Danificado reparável |

Avaria Pára-Lama Esquerdo

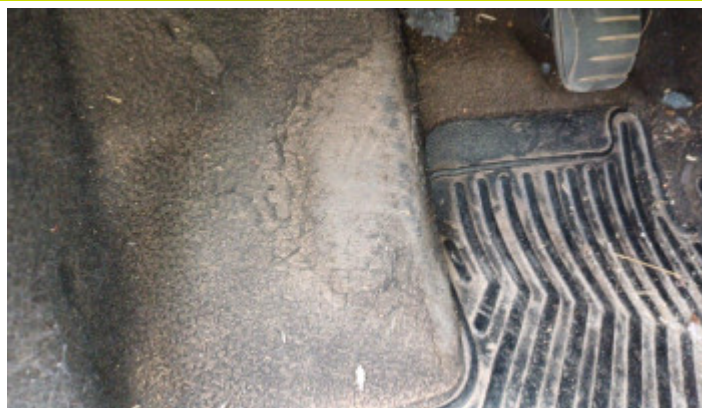
| TRASEIRA | | | |
|---|---|---|---|
| Conservação carpete | Ruim | Cinto de segurança | Possui |

Avaria Tapeçaria

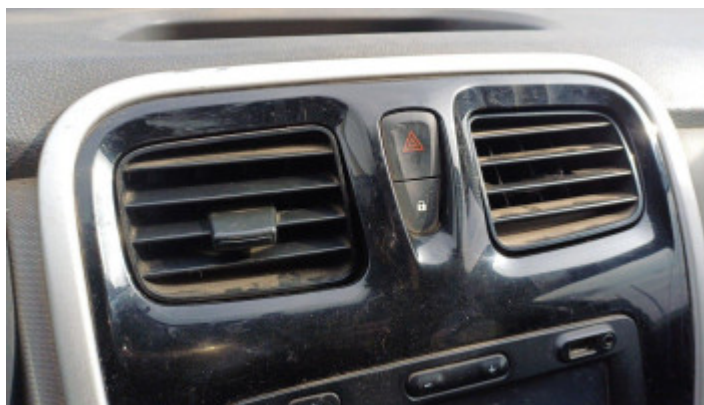
Avaria Difusor de Ar

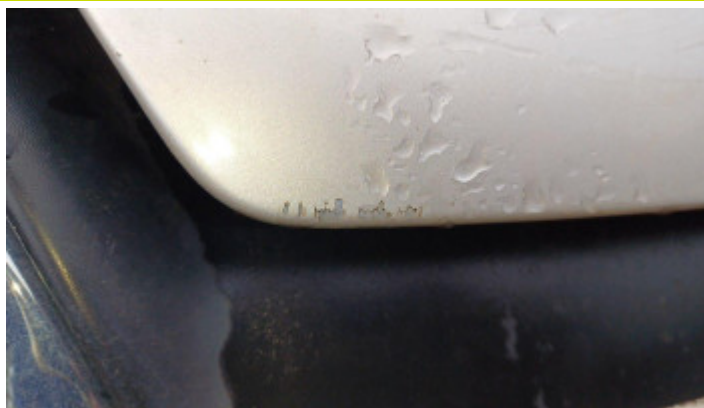
| DIANTEIRA | | | |
|---|---|---|---|
| Condição do Capô | Danificado reparável | Farol de neblina esquerdo | Não possui |

Avaria Capô

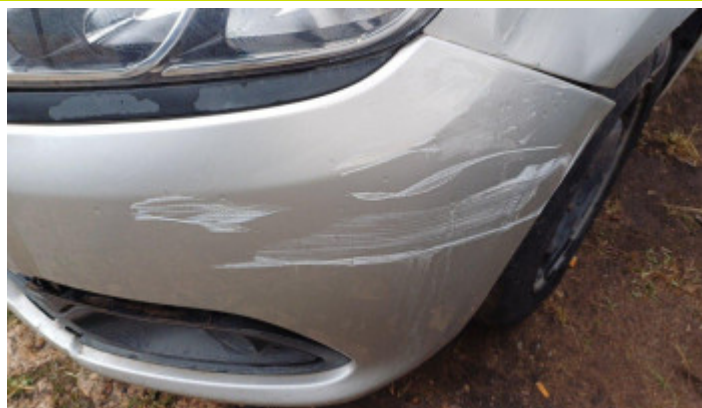
| DIANTEIRA | | | |
|---|---|---|---|
| Limpador para-brisa | Possui | Condição do para-choque dianteiro | Danificado reparável |

Avaria Pára-Choque Dianteiro

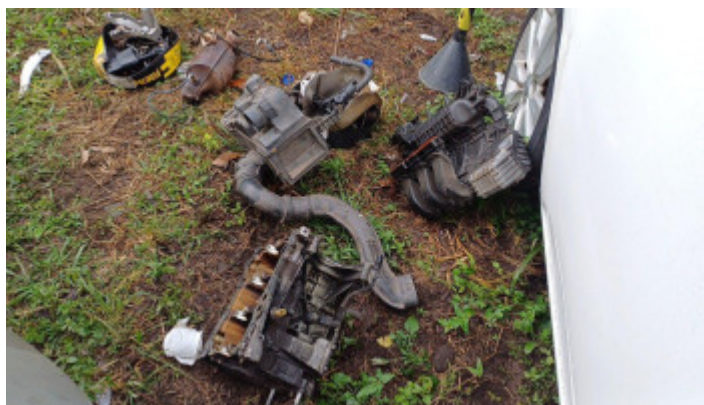
Avaria Motor

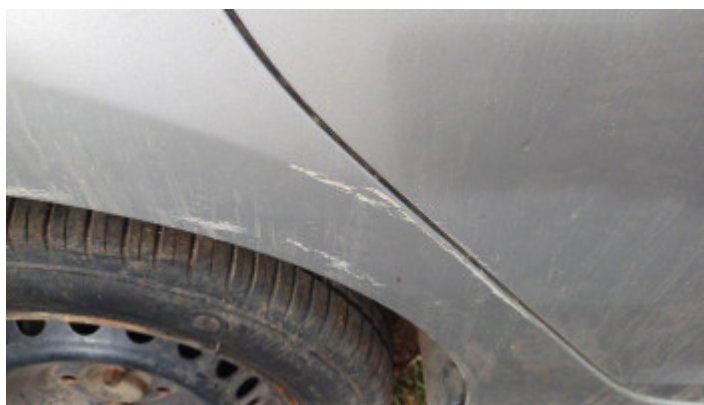
| LADO DIREITO | | | |
|---|---|---|---|
| Condição Lateral Dianteira Direita | Sem Danos Aparentes | Condição Lateral Traseira Direita | Danificado |

Avaria Lateral Direita

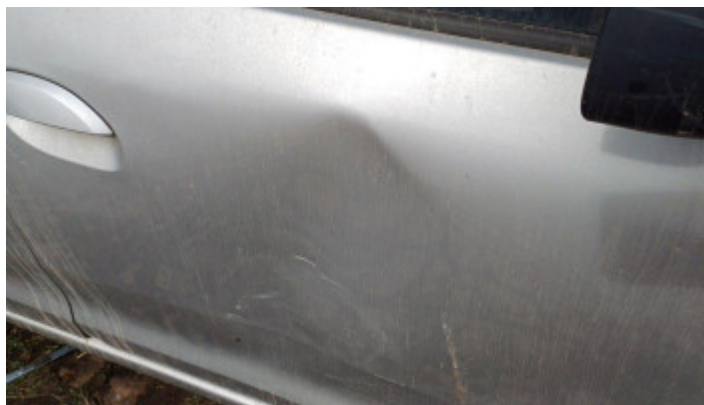
| LADO DIREITO | | | |
|---|---|---|---|
| Para-lama dianteiro direito | Danificado reparável | Porta dianteira direita | Danificado reparável |

Avaria Porta Direita Dianteira

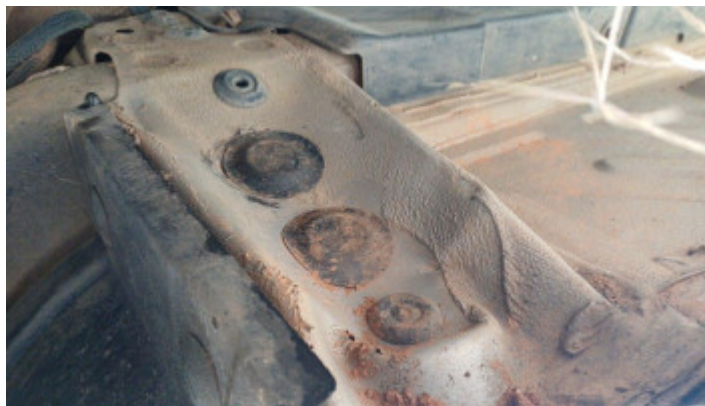
Avaria Assoalho (Lado direito)
