**CLIENTE**

Cliente  
**CARBUY AUTOMOTIVE BUSINESS LTDA**

**DADOS DO VEÍCULO**

| | | | <b>224135 224135 - I/LR DISC</b> |

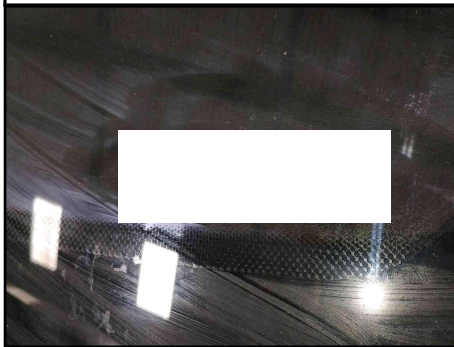
GRAVAÇÃO VIDRO PARABRISA

**GRAVAÇÃO VIDRO PARABRISA REMARCADO**

| GRAVAÇÃO DO VIDRO DO PARA-BRISA | | <b>REMARcado</b> |
