Cliente  
**BANCO BRADESCO FINANCIAMENTOS S.A.**

**DADOS DO VEÍCULO**

| | | | <b>HYUNDAI HB20 10M</b> | |

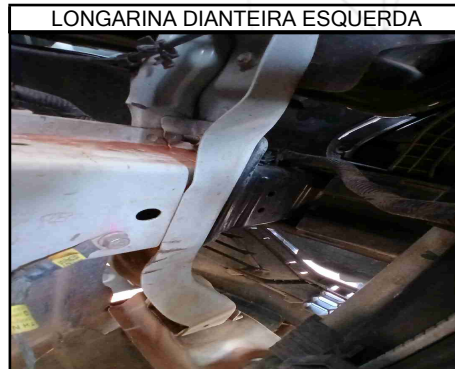
**LONGARINA DIANTEIRA DIREITA DANIFICADA, LONGARINA DIANTEIRA ESQUERDA DANIFICADA.**

| LONGARINA DIANTEIRA ESQUERDA | | DANIFICADO(A) |

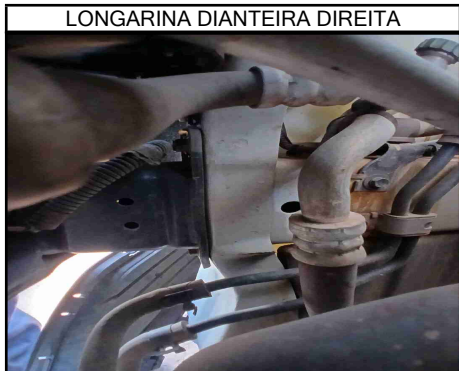
| LONGARINA DIANTEIRA DIREITA | | DANIFICADO(A) |
