Cliente  
**CARBUY AUTOMOTIVE BUSINESS LTDA**

**DADOS DO VEÍCULO**

| <b>2022</b> | <b>2022</b> | | <b>416CDISPRINTERF</b> | <b>BRANCA</b> |

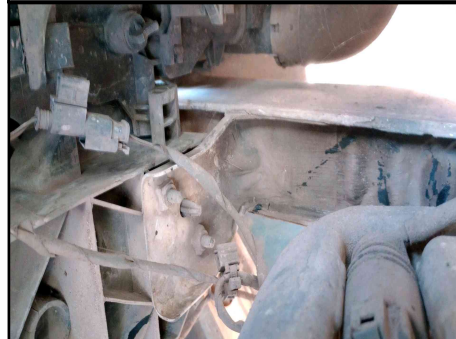
**RECALL ENCONTRADO / CAIXA DE AR/ SOLEIRA ESQUERDA DANIFICADO(A) / CAIXA DE AR/SOLEIRA DIREITA DANIFICADO(A) / CAIXA DE RODA DIANTEIRA ESQUERDA DANIFICADO(A) / CAIXA DE RODA TRASEIRA DIREITA DANIFICADO(A) / ETIQUETA ETA COMPARTIMENTO MOTOR AUSENTE / HODÔMETRO INACESSÍVEL / MOTOR PEÇAS FALTANTES / LONGARINA DIANTEIRA ESQUERDA DANIFICADO(A)**

| LONGARINA DIANTEIRA ESQUERDA | | <b>DANIFICADO(A)</b> |

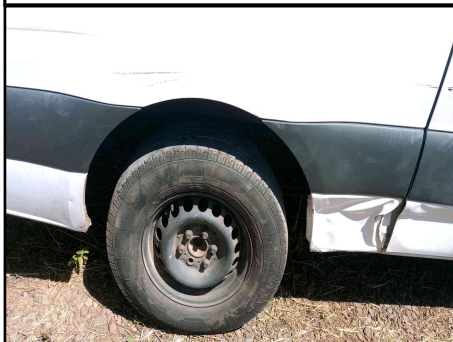
| CAIXA DE RODA TRASEIRA DIREITA | | DANIFICADO(A) |

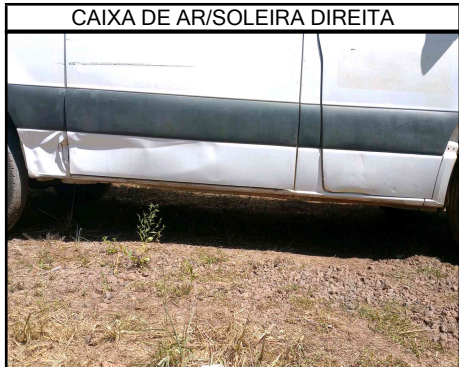
CAIXA DE AR/SOLEIRA DIREITA

| CAIXA DE AR DIREITA | | DANIFICADO(A) |

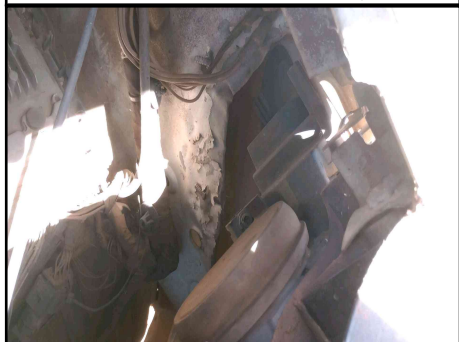
| CAIXA DE RODA DIANTEIRA ESQUERDA | | DANIFICADO(A) |

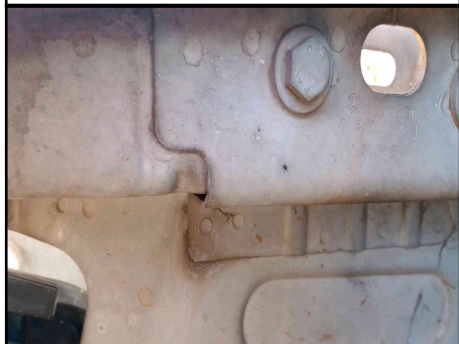
ETIQUETA ETA COMPARTIMENTO  
MOTOR

| ETIQUETA ETA DO MOTOR | | <b>AUSENTE</b> |

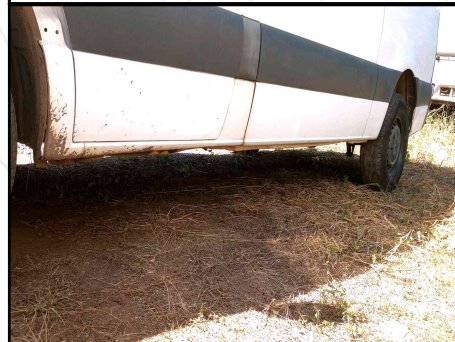
**CAIXA DE AR/ SOLEIRA ESQUERDA**

| CAIXA DE AR ESQUERDA | | DANIFICADO(A) |
