Cliente  
**CARBUY AUTOMOTIVE BUSINESS LTDA**

| | | | <b>FIAT/PALIO FIRE ECONOMY</b> | |
| <b>2010</b> | <b>2011</b> | | | <b>PRETO</b> |

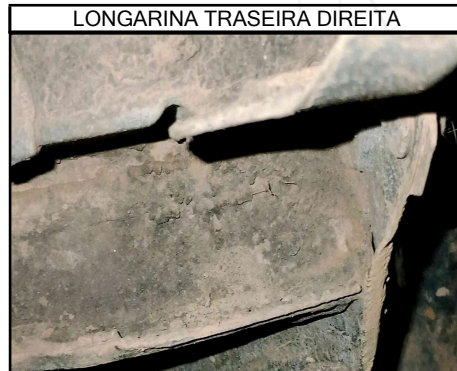
| LONGARINA TRASEIRA DIREITA | | REPARADO |

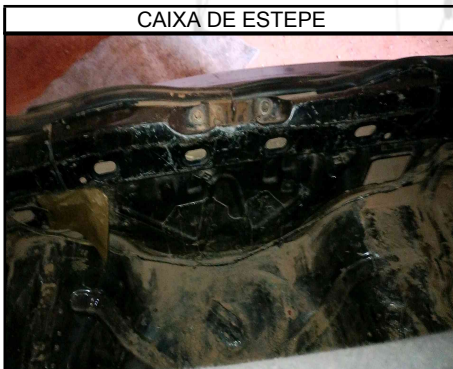
| CAIXA DE ESTEPE | | DANIFICADO |

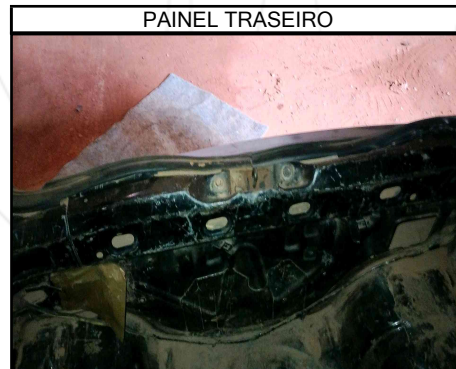
ASSOALHO CENTRAL DIREITO - DANIFICADO(A) / ASSOALHO CENTRAL ESQUERDO - DANIFICADO(A) / CAIXA DE AR/ SOLEIRA ESQUERDA - DANIFICADO(A) / CAIXA DE AR/SOLEIRA DIREITA - DANIFICADO(A) / CAIXA DE ESTEPE - DANIFICADO / CAIXA DE RODA TRASEIRA ESQUERDA - DANIFICADO(A) / ETIQUETA ETA COLUNA - COM NUMERAÇÃO ILEGÍVEL OU INCOMPLETA / LONGARINA TRASEIRA DIREITA - REPARADO / PAINEL DIANTEIRO SUPERIOR - DANIFICADO(A) / PAINEL TRASEIRO - DANIFICADO

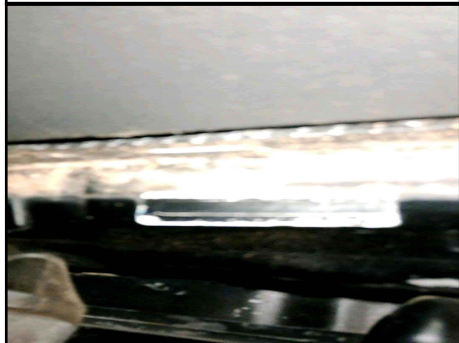
ETIQUETA ETA COLUNA

| ETIQUETA ETA DA COLUNA | | COM NUMERAÇÃO ILEGÍVEL OU INCOMPLETA |

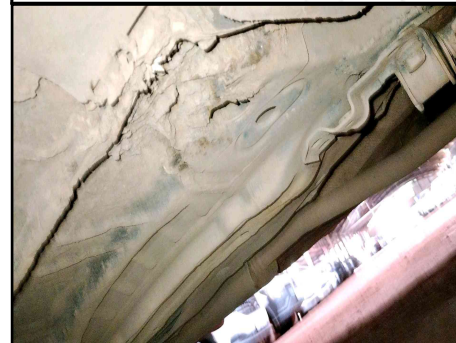
| ASSOALHO CENTRAL DIREITO | | DANIFICADO(A) |

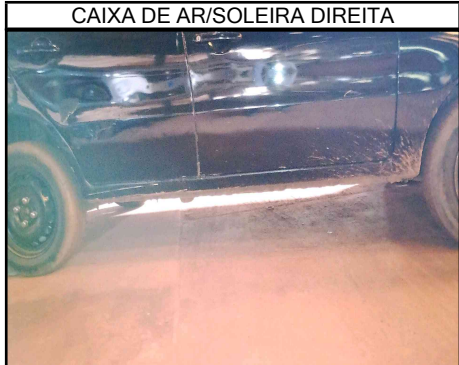
CAIXA DE AR/SOLEIRA DIREITA

| CAIXA DE AR DIREITA | | DANIFICADO(A) |

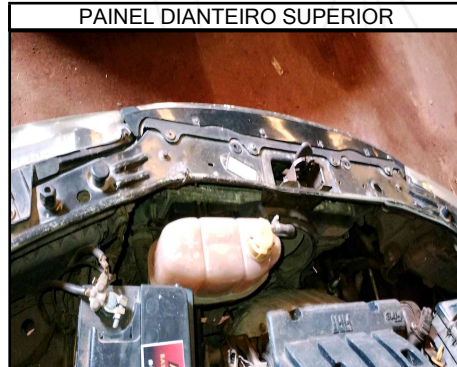
| PAINEL DIANTEIRO SUPERIOR | | DANIFICADO(A) |

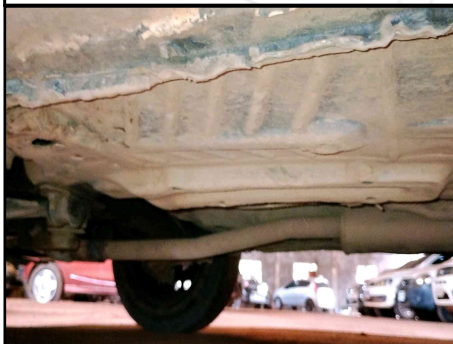
**ASSOALHO CENTRAL ESQUERDO**

| ASSOALHO CENTRAL ESQUERDO | | DANIFICADO(A) |

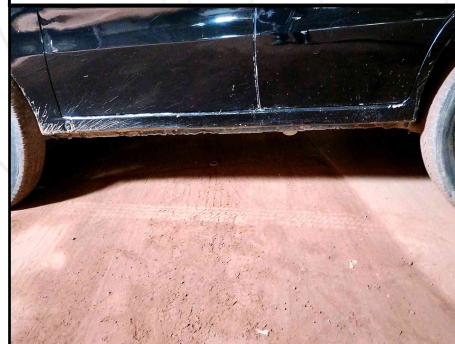
**CAIXA DE AR/ SOLEIRA ESQUERDA**

| CAIXA DE AR ESQUERDA | | DANIFICADO(A) |

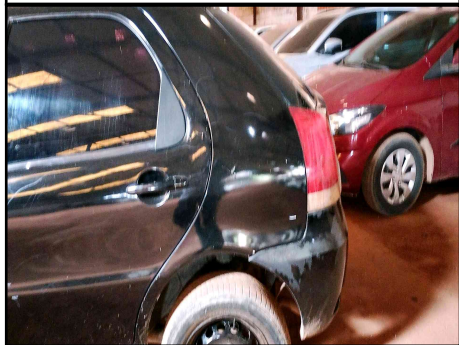
**CAIXA DE RODA TRASEIRA ESQUERDA**

| CAIXA DE RODA TRASEIRA ESQUERDA | | DANIFICADO(A) |
