Cliente  
**BANCO BRADESCO FINANCIAMENTOS S.A.**

**DADOS DO VEÍCULO**

| ANO FABRICAÇÃO | ANO MODELO | MOTOR BIN | CITROEN/C3 GLX 16 FLEX |

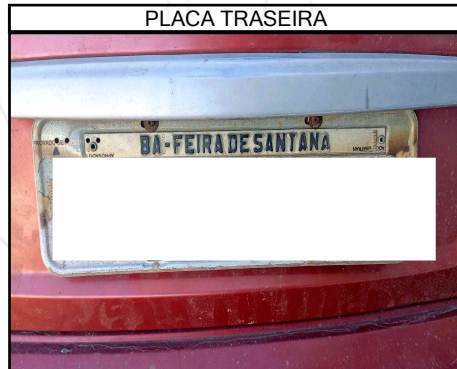
| PLACA TRASEIRA | | DANIFICADO(A) |

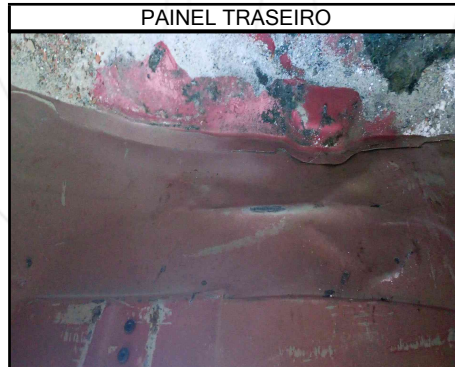
**COLUNA C ESQUERDA DANIFICADO(A) / COLUNA A ESQUERDA DANIFICADO(A) / PARABRISA TRINCADO / PAINEL TRASEIRO DANIFICADO / PLACA TRASEIRA DANIFICADO(A) / ASSOALHO CENTRAL DIREITO DANIFICADO(A)**

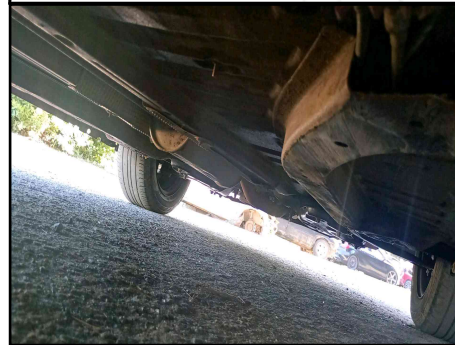
| ASSOALHO CENTRAL DIREITO | | DANIFICADO(A) |

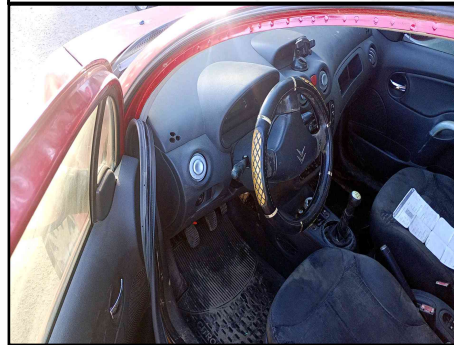
| COLUNA A ESQUERDA | | DANIFICADO(A) |

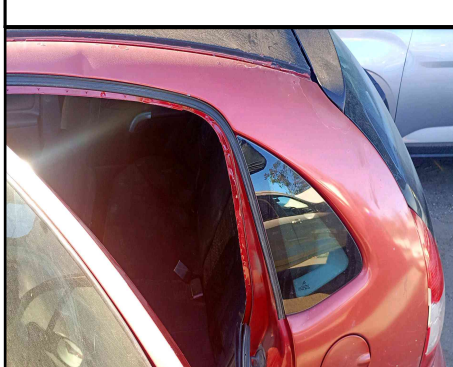
| COLUNA C ESQUERDA | | DANIFICADO(A) |
