Cliente  
**CARBUY AUTOMOTIVE BUSINESS LTDA**

PLACA	CHASSI	CHASSI BIN	MARCA/MODELO	
			<b>I/FORD FOCUS 2.0L FC</b>	
ANO FABRICAÇÃO	ANO MODELO	MOTOR BIN	MOTOR OBSERVADO	COR
<b>2009</b>	<b>2009</b>			<b>PRATA</b>
COMBUSTÍVEL			KILOMETRAGEM	RENAVAM
<b>GASOLINA</b>			<b>INACESSÍVEL</b>	
CIDADE VISTORIA	ESTADO VISTORIA	UF VISTORIA	PATIO VISTORIA	
<b>GOIÂNIA</b>	<b>GO</b>	<b>GO</b>

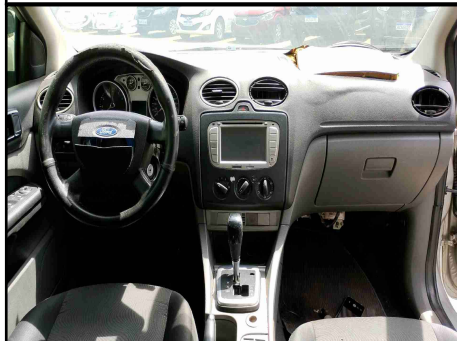
PANORAMICA PAINEL INTERNO

**HODOMETRO INACESSÍVEL**  
**PANORAMICA PAINEL INTERNO AIR BAG ACIONADO/DANIFICADO**  
**ETIQUETA ETA COMPARTIMENTO MOTOR COM NUMERAÇÃO ILEGÍVEL OU INCOMPLETA**  
**CAIXAS DE AR - SOLEIRA ESQUERDA GRAVES DANOS/REPAROS**  
**LONGARINA TRASEIRA DIREITA LEVES DANOS/REPAROS**  
**LONGARINA TRASEIRA ESQUERDA LEVES DANOS/REPAROS**

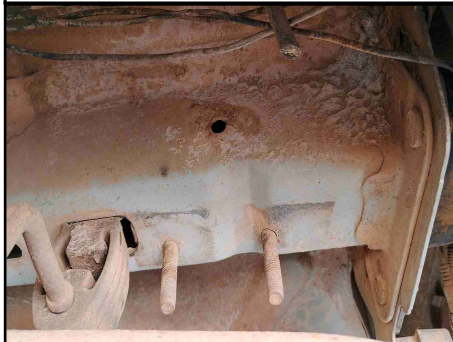
LONGARINA TRASEIRA ESQUERDA

LONGARINA DIANTEIRA MOTORISTA	 	
LONGARINA DIANTEIRA PASSAGEIRO	 	
LONGARINA TRASEIRA MOTORISTA	 	LEVES DANOS/REPAROS
LONGARINA TRASEIRA PASSAGEIRO	 	LEVES DANOS/REPAROS

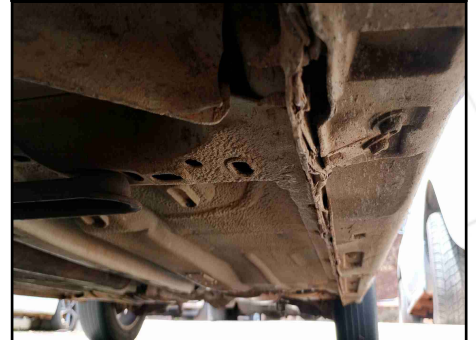
CAIXAS DE AR - SOLEIRA ESQUERDA

GRAVES DANOS/REPAROS
CAIXA DE AR / SOLEIRA DIREITA
