**CLIENTE**

Cliente  
**VIP LEILÕES GESTÃO E LOGÍSTICA**

**DADOS DO VEÍCULO**

| <b>QHC6C58</b> | <b>94DVDUD40FJ531214</b> | <b>94DVDUD40FJ531214</b> | <b>NISSAN/FRONTIER SL 4X4</b> | |

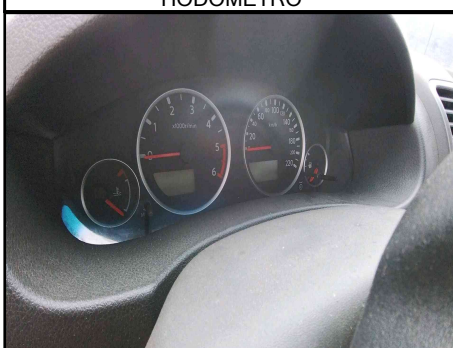
**AIR BAG NAO AVALIADO, CAIXA DE ESTEPE DANIFICADO(A), CAIXA DE RODA TRASEIRA ESQUERDA DANIFICADO(A), GRAVAÇÃO VIDRO PARABRISA REMARCADO, HODÔMETRO DESLIGADO, LONGARINA DIANTEIRA DIREITA DANIFICADO(A), LONGARINAS TRASEIRAS (DIR/ESQ) DANIFICADO(A) ENGATE FIXADO, PAINEL DIANTEIRO SUPERIOR REPARADO(A)**  
VEÍCULO APRESENTA HISTÓRICO DE SINISTRO,

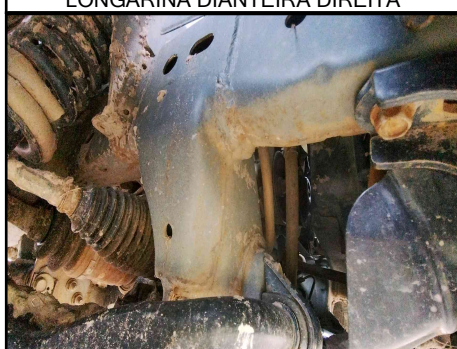
| LONGARINA DIANTEIRA DIREITA | | DANIFICADO(A) |

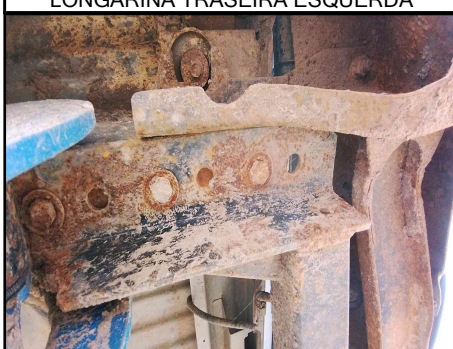
| LONGARINA TRASEIRA ESQUERDA | | DANIFICADO |

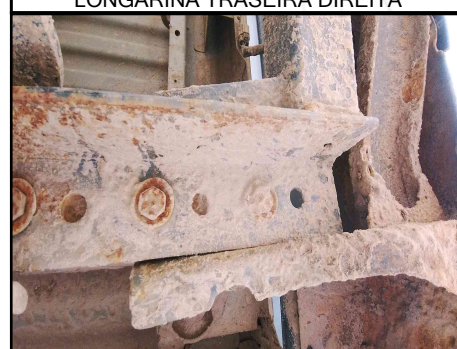
| LONGARINA TRASEIRA DIREITA | | DANIFICADO |

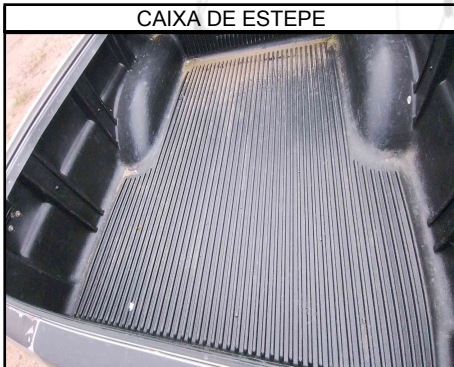
| CAIXA DE ESTEPE | | DANIFICADO |

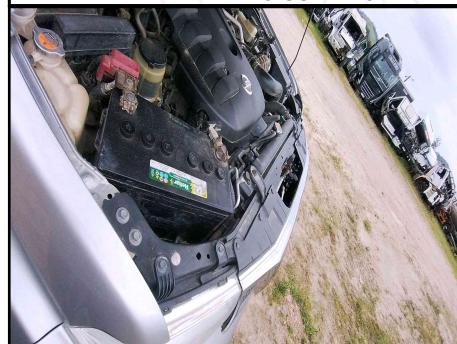
| PAINEL DIANTEIRO SUPERIOR | | REPARADO(A) |

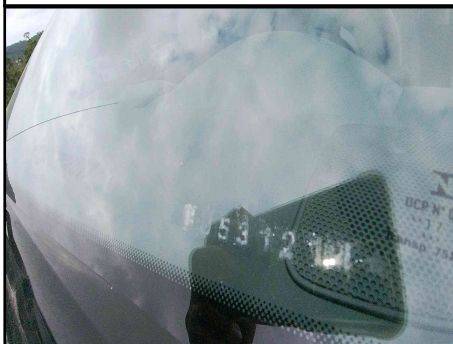
GRAVAÇÃO VIDRO PARABRISA

| GRAVAÇÃO DO VIDRO DO PARA-BRISA | | REMARCATO |

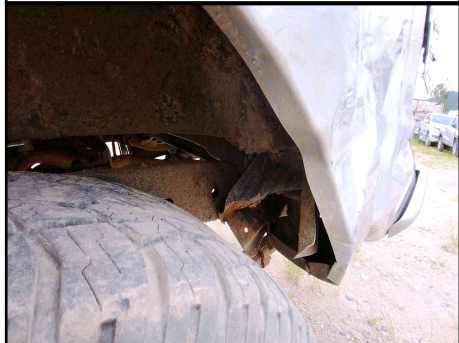
| CAIXA DE RODA TRASEIRA ESQUERDA | | DANIFICADO(A) |
