Cliente  
**CARBUY AUTOMOTIVE BUSINESS LTDA**

| PLACA | CHASSI | CHASSI BIN | MARCA/MODELO | |
|---|---|---|---|---|
| | | | <b>FIAT/MOBI LIKE</b> | |

CAIXA DE RODA TRASEIRA ESQUERDA REPARADO(A)  
COLUNA C ESQUERDA REPARADO(A)  
PAINEL TRASEIRO DANIFICADO  
GRAVAÇÃO VIDRO DIANTEIRO ESQUERDO SEM GRAVAÇÃO

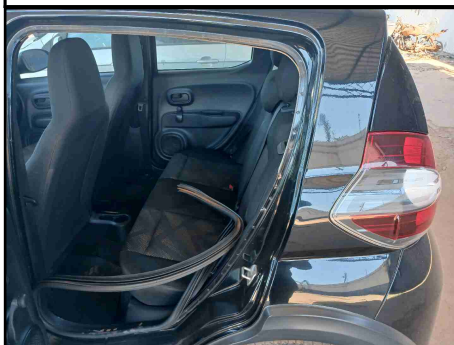
| COLUNA C ESQUERDA | | REPARADO(A) |

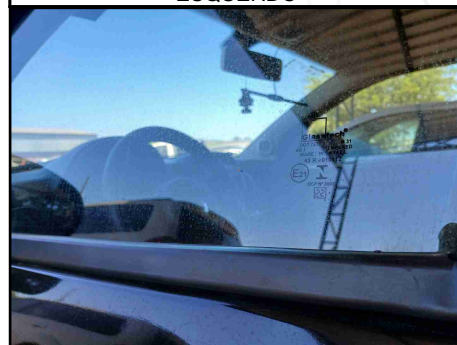
GRAVAÇÃO VIDRO DIANTEIRO  
ESQUERDO

| GRAVAÇÃO DO VIDRO DIANTEIRO ESQUERDO | | SEM GRAVAÇÃO |

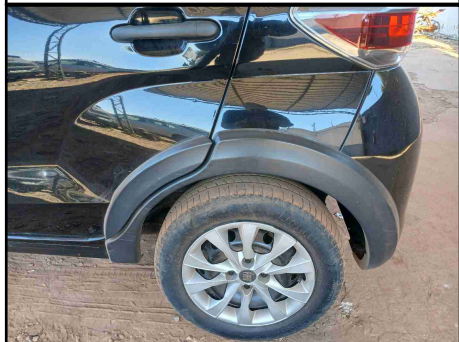
**CAIXA DE RODA TRASEIRA ESQUERDA**

| CAIXA DE RODA TRASEIRA ESQUERDA | | REPARADO(A) |
