Cliente
CARBUY AUTOMOTIVE BUSINESS LTDA

PLACA	CHASSI	CHASSI BIN	MARCA/MODELO	
			FIAT DOBLO ADV 18 FLEX	
ANO FABRICAÇÃO	ANO MODELO	MOTOR BIN	MOTOR OBSERVADO	COR
2010	2011			PRATA
COMBUSTÍVEL			KILOMETRAGEM	RENAVAM
ALCO/GASOL			INACESSÍVEL	
CIDADE VISTORIA	ESTADO VISTORIA	UF VISTORIA	PATIO VISTORIA	
JABOATÃO DOS GUARARAPES	PE	PE

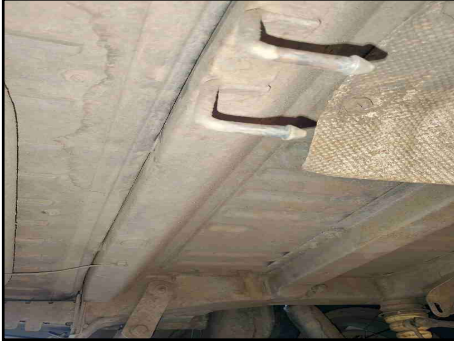
LEVES DANOS/REPAROS
CAIXA DE ESTEPE - PAINEL TRASEIRO

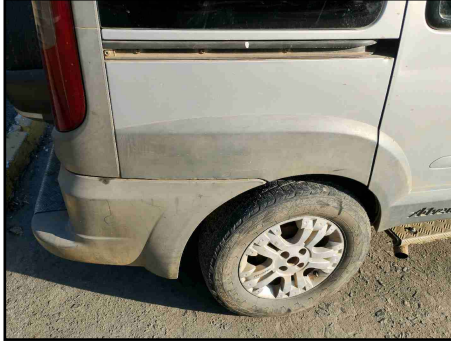
CAIXAS DE RODA TRASEIRA DIREITA

LEVES DANOS/REPAROS
CAIXA DE RODA TRASEIRA ESQUERDA

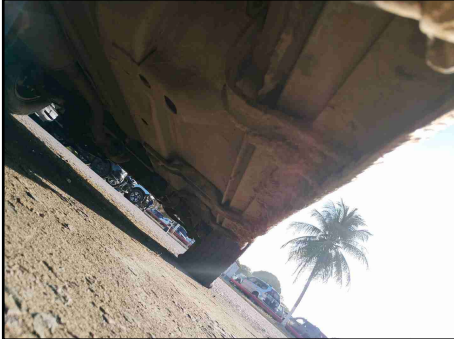
CAIXAS DE AR - SOLEIRA DIREITA

LEVES DANOS/REPAROS

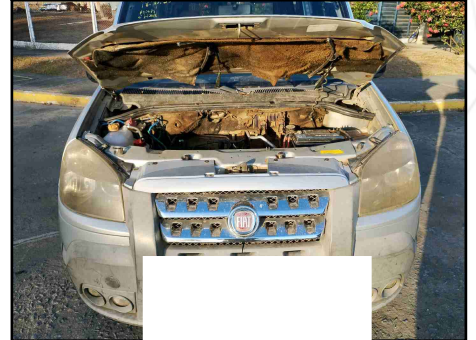
PAINEL DIANTEIRO SUPERIOR

LEVES DANOS/REPAROS
CAIXA DE AR / SOLEIRA ESQUERDA

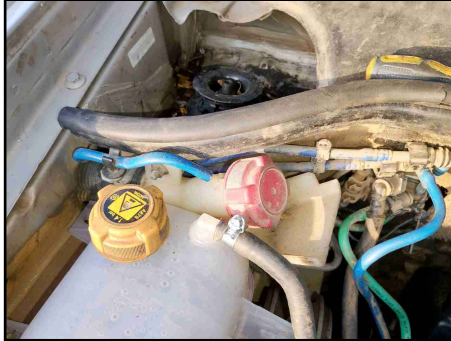
CAIXAS DE RODA DIANTEIRA DIREITA

LEVES DANOS/REPAROS
CAIXA DE RODA DIANTEIRA ESQUERDA

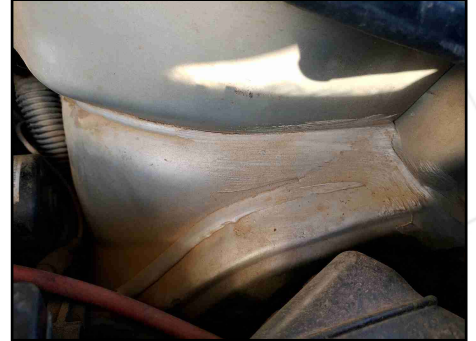
CAIXAS DE RODA DIANTEIRA ESQUERDA

LEVES DANOS/REPAROS
CAIXA DE RODA TRASEIRA DIREITA

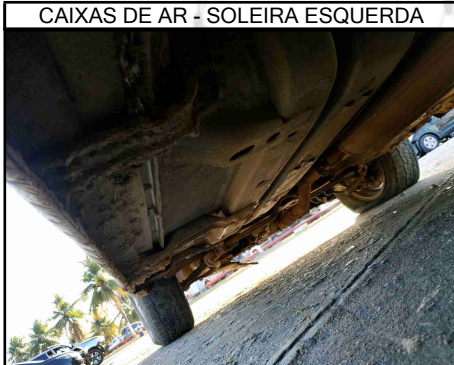
CAIXAS DE AR - SOLEIRA ESQUERDA

LEVES DANOS/REPAROS
CAIXA DE AR / SOLEIRA DIREITA

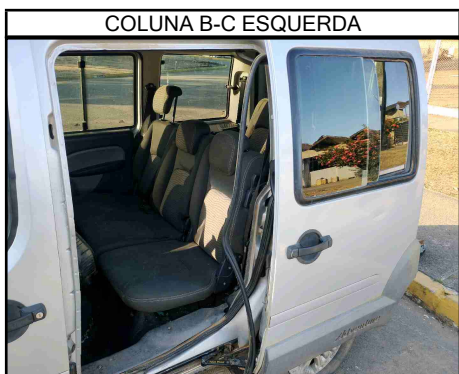
HODOMÉTRO INACESSÍVEL
CAIXA DE ESTEPE - PAINEL TRASEIRO LEVES DANOS/REPAROS
CAIXAS DE AR - SOLEIRA DIREITA LEVES DANOS/REPAROS
CAIXAS DE AR - SOLEIRA ESQUERDA LEVES DANOS/REPAROS
CAIXAS DE RODA DIANTEIRA DIREITA LEVES DANOS/REPAROS
CAIXAS DE RODA DIANTEIRA ESQUERDA LEVES DANOS/REPAROS
CAIXAS DE RODA TRASEIRA DIREITA LEVES DANOS/REPAROS
CAIXAS DE RODA TRASEIRA ESQUERDA LEVES DANOS/REPAROS
COLUNA A-B ESQUERDA LEVES DANOS/REPAROS
COLUNA B-C DIREITA LEVES DANOS/REPAROS
COLUNA B-C ESQUERDA LEVES DANOS/REPAROS
PAINEL DIANTEIRO SUPERIOR LEVES DANOS/REPAROS
