Cliente  
**VIP LEILÕES GESTÃO E LOGÍSTICA**

**DADOS DO VEÍCULO**

| PLACA | CHASSI | CHASSI BIN | MARCA/MODELO |
|---|---|---|---|
| <b>SXN5F18</b> | <b>3GNAX9EJ0RL119891</b> | <b>3GNAX9EJ0RL119891</b> | <b>CHEVROLET CHEV<br/>EQUINOX 15T PRE</b> |

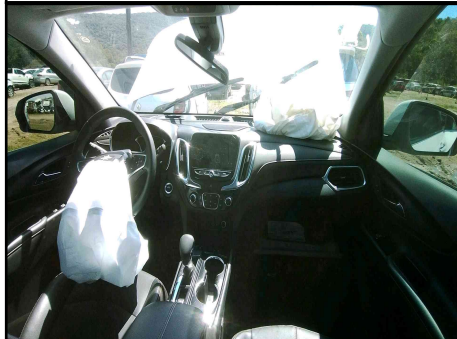
PANORAMICA PAINEL INTERNO

**HODÔMETRO INACESSÍVEL**  
**CAIXA DE RODA DIANTEIRA DIREITA DANIFICADO(A)**  
**CAIXA DE RODA DIANTEIRA ESQUERDA DANIFICADO(A)**  
**LONGARINA DIANTEIRA DIREITA DANIFICADO(A)**  
**LONGARINA DIANTEIRA ESQUERDA DANIFICADO(A)**  
**PAINEL DIANTEIRO SUPERIOR DANIFICADO(A)**  
**PANORAMICA PAINEL INTERNO AIR BAG VOLANTE ACIONADO, AIR BAG PAINEL ACIONADO**

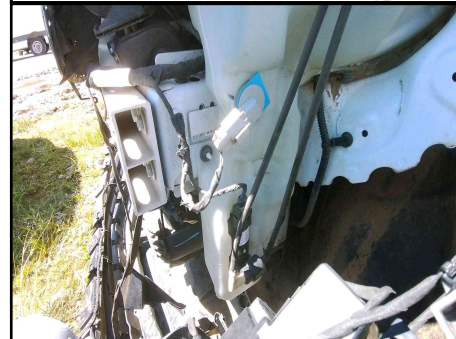
| LONGARINA DIANTEIRA ESQUERDA | | <b>DANIFICADO(A)</b> |

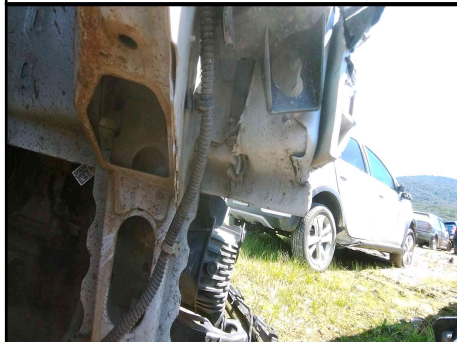
| LONGARINA DIANTEIRA DIREITA | | <b>DANIFICADO(A)</b> |

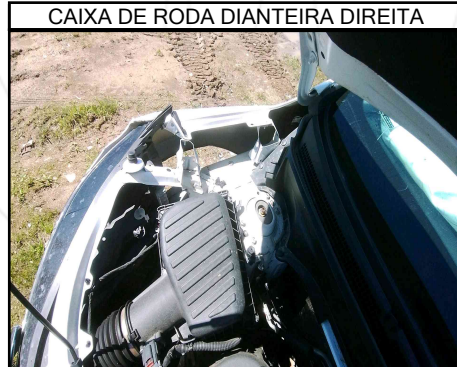
| CAIXA DE RODA DIANTEIRA DIREITA | | DANIFICADO(A) |

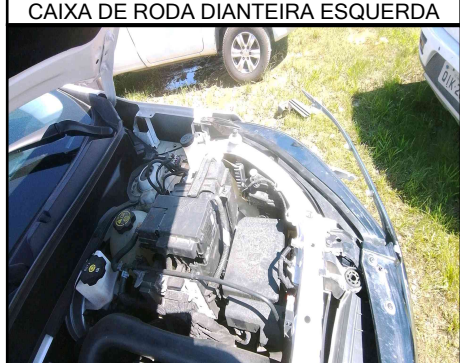
| CAIXA DE RODA DIANTEIRA ESQUERDA | | DANIFICADO(A) |

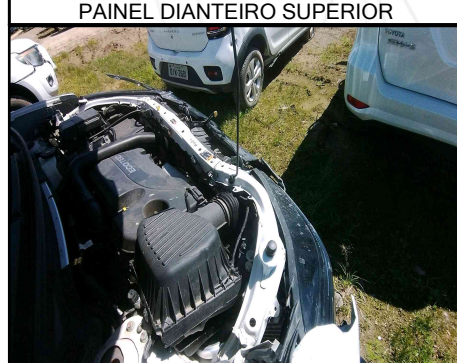
| PAINEL DIANTEIRO SUPERIOR | | DANIFICADO(A) |
