Cliente  
**CARBUY AUTOMOTIVE BUSINESS LTDA**

| | | | <b>MERCEDES BENZ MBENZ GLA200</b> | |
| <b>2015</b> | <b>2015</b> | | | <b>VERMELHA</b> |

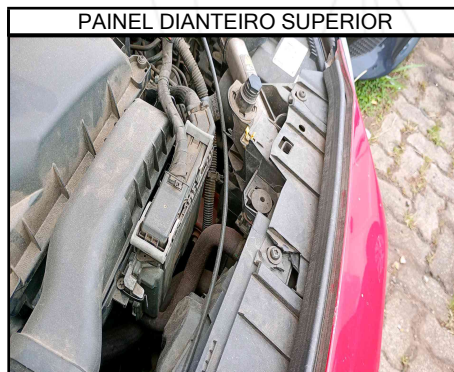
**PAINEL DIANTEIRO SUPERIOR - DANIFICADO(A)**

| PAINEL DIANTEIRO SUPERIOR | | DANIFICADO(A) |
