**STATUS AVARIAS:**

**VII - Conservação****REGULAR****VIII - Comentários**

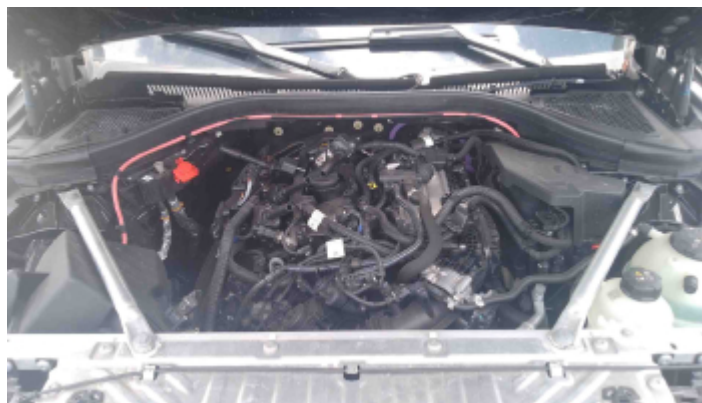
MOTOR PARCIALMENTE DESMONTADO.  
AVARIAS : PARA CHOQUE DIANTEIRO E TRASEIRO RALADOS.

Foto do compartimento do motor

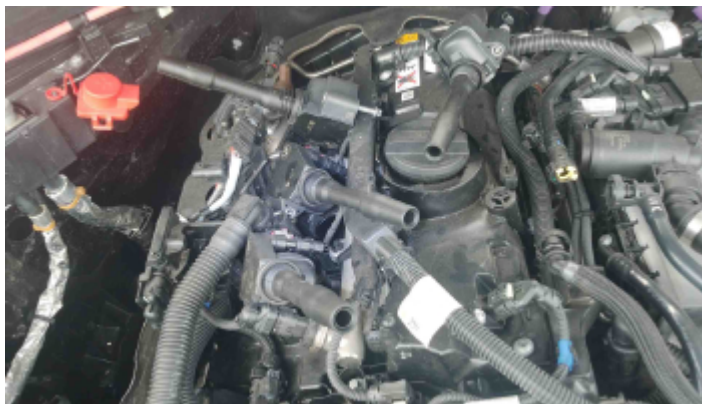
Foto Avaria Motor

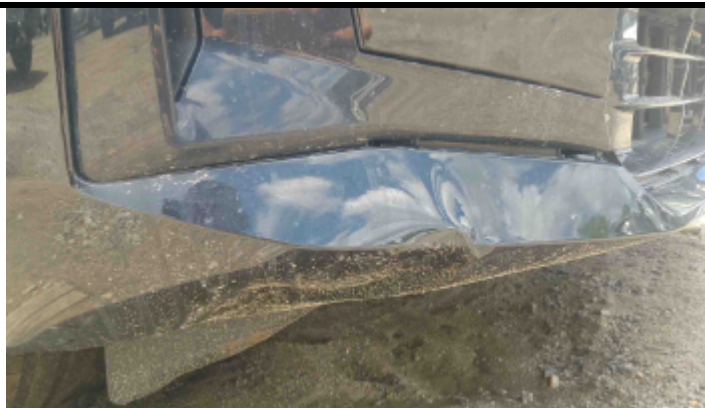
| Limpador de Para-brisa | Coluna Dianteira Direita | Coluna Traseira Direita | Paracheque D | Teto do Veículo | Carenagem Frontal |
|---|---|---|---|---|---|
| Sem Danos | Sem Danos | Sem Danos | Ralado | Bom | Sem Danos |

Foto Avaria Pára-Choque Dianteiro

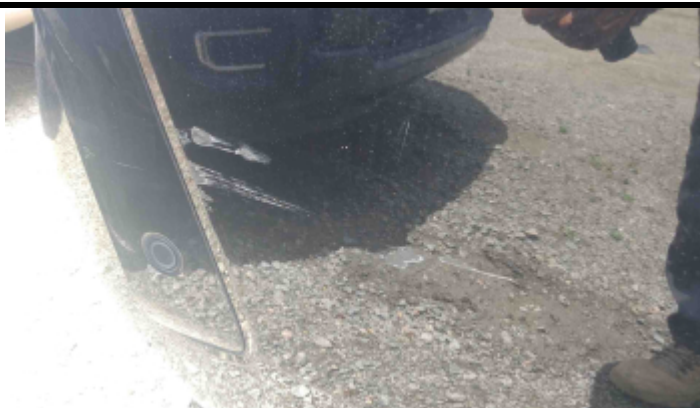
| Sem Danos | Sem Danos | Sem Danos | Sem Danos | Bom | Ralado |

Foto Avaria Pára-Choque Traseiro
