Cliente  
**CARBUY AUTOMOTIVE BUSINESS LTDA**

**DADOS DO VEÍCULO**

| PLACA | CHASSI | CHASSI BIN | MARCA/MODELO | |
|---|---|---|---|---|
| | | | <b>VW/VOYAGE 1.0</b> | |

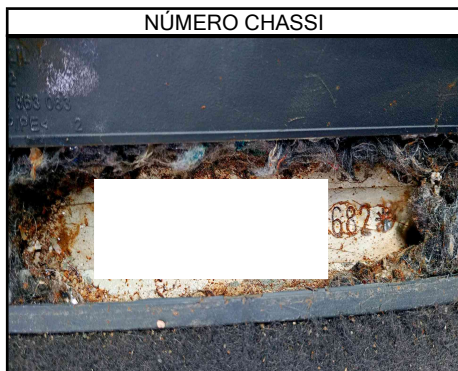
NÚMERO CHASSI

| NÚMERO DO CHASSI | | ESTADO INICIAL DE CORROSÃO |

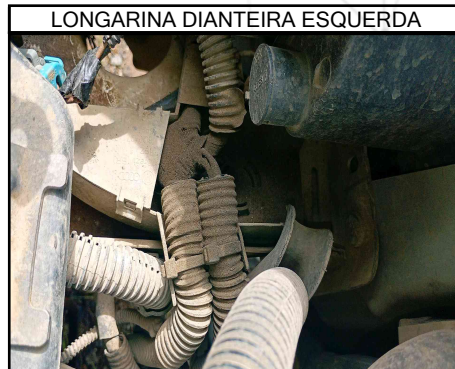
| LONGARINA DIANTEIRA ESQUERDA | | DANIFICADO(A) |

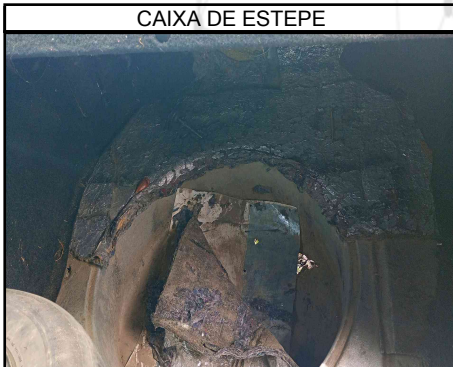
| CAIXA DE ESTEPE | | DANIFICADO |

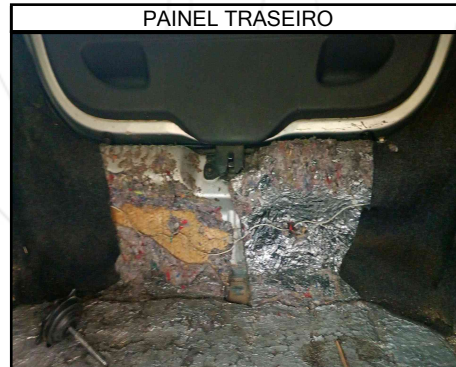
GRAVAÇÃO VIDRO PARABRISA SEM GRAVAÇÃO  
NÚMERO CHASSI ESTADO INICIAL DE CORROSÃO  
HODÔMETRO INACESSÍVEL  
ASSOALHO CENTRAL DIREITO DANIFICADO(A)  
CAIXA DE AR/ SOLEIRA ESQUERDA DANIFICADO(A)  
CAIXA DE AR/SOLEIRA DIREITA DANIFICADO(A)  
CAIXA DE RODA DIANTEIRA DIREITA DANIFICADO(A)  
LONGARINA DIANTEIRA ESQUERDA DANIFICADO(A)  
PAINEL DIANTEIRO SUPERIOR DANIFICADO(A)  
CAIXA DE ESTEPE DANIFICADO  
PAINEL TRASEIRO DANIFICADO

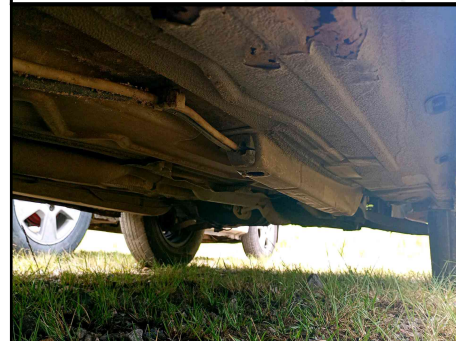
| ASSOALHO CENTRAL DIREITO | | DANIFICADO(A) |

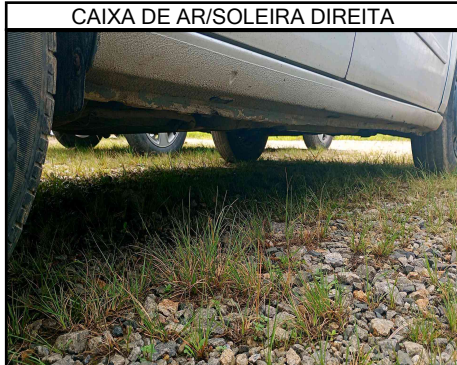
CAIXA DE AR/SOLEIRA DIREITA

| CAIXA DE AR DIREITA | | DANIFICADO(A) |

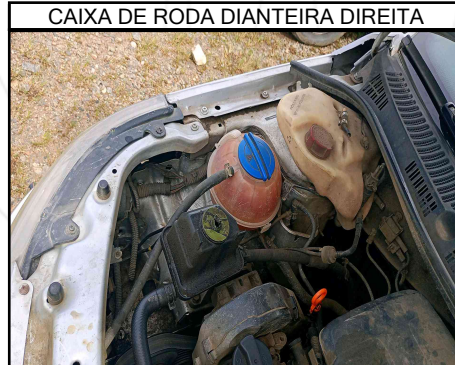
| CAIXA DE RODA DIANTEIRA DIREITA | | DANIFICADO(A) |

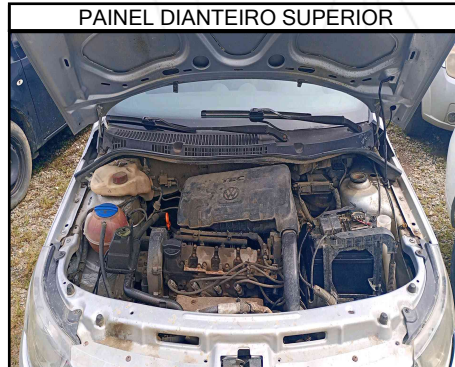
| PAINEL DIANTEIRO SUPERIOR | | DANIFICADO(A) |

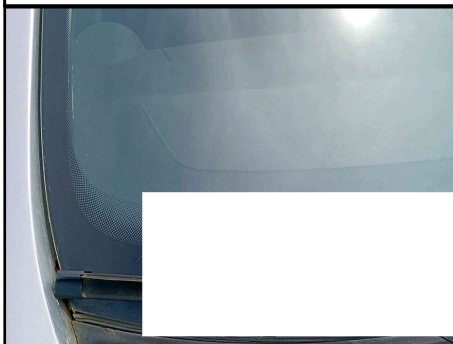
GRAVAÇÃO VIDRO PARABRISA

| GRAVAÇÃO DO VIDRO DO PARA-BRISA | | SEM GRAVAÇÃO |

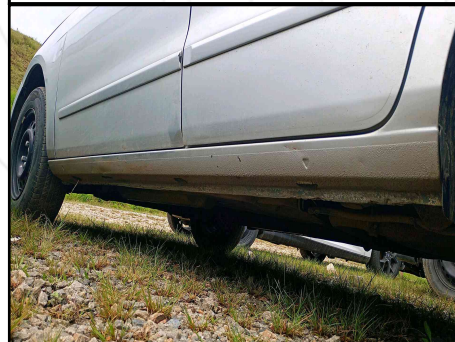
CAIXA DE AR/ SOLEIRA ESQUERDA

| CAIXA DE AR ESQUERDA | | DANIFICADO(A) |
