Cliente  
**BANCO BRADESCO FINANCIAMENTOS S**

**DADOS DO VEÍCULO**

| PLACA | CHASSI | CHASSI BIN | MARCA/MODELO | |
|---|---|---|---|---|
| | | | <b>VW/GOL 1.0</b> | |

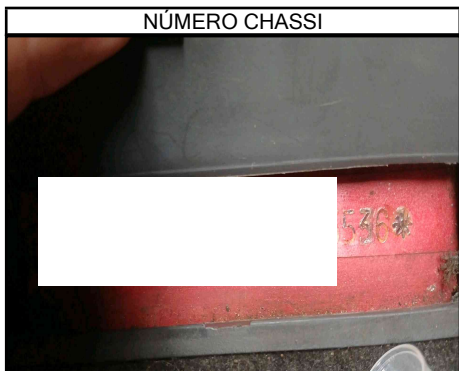
NÚMERO CHASSI

| NÚMERO DO CHASSI | ⚠ | ESTADO INICIAL DE CORROSÃO |

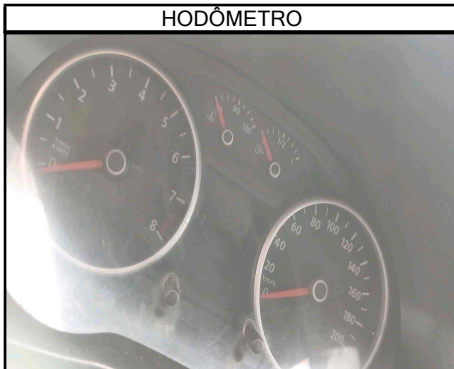
NÚMERO CHASSI ESTADO INICIAL DE CORROSÃO  
HODÔMETRO DESLIGADO  
ASSOALHO CENTRAL DIREITO DANIFICADO(A)  
ASSOALHO CENTRAL ESQUERDO DANIFICADO(A)  
CAIXA DE AR/ SOLEIRA ESQUERDA DANIFICADO(A)  
CAIXA DE AR/SOLEIRA DIREITA DANIFICADO(A)  
COLUMNA CENTRAL DIREITA DANIFICADO(A)  
LONGARINA DIANTEIRA DIREITA DANIFICADO(A)  
PAINEL DIANTEIRO SUPERIOR DANIFICADO(A)  
TETO DANIFICADO(A)  
CAIXA DE ESTEPE DANIFICADO  
PAINEL TRASEIRO DANIFICADO

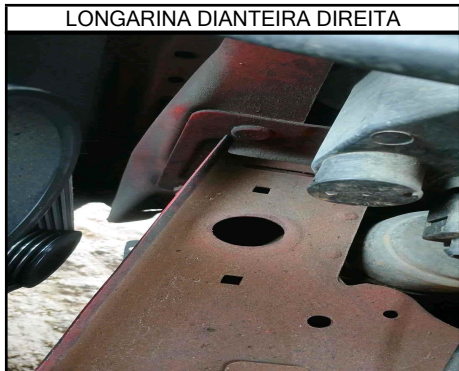
| LONGARINA DIANTEIRA DIREITA | ⚠ | DANIFICADO(A) |

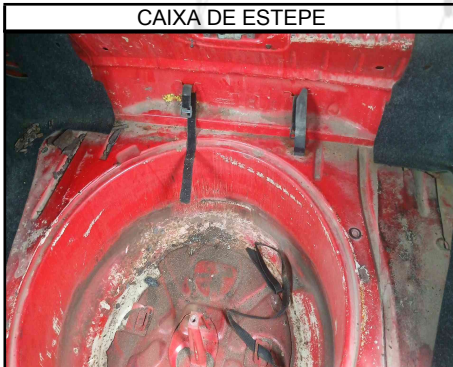
| CAIXA DE ESTEPE | | DANIFICADO |

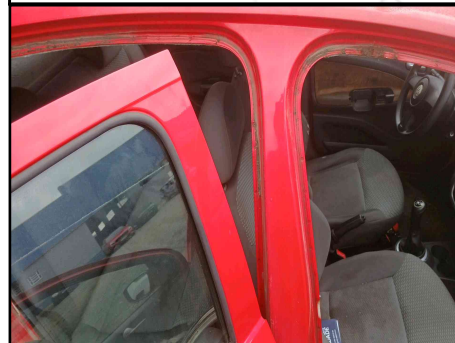
| COLUNA CENTRAL DIREITA | | DANIFICADO(A) |

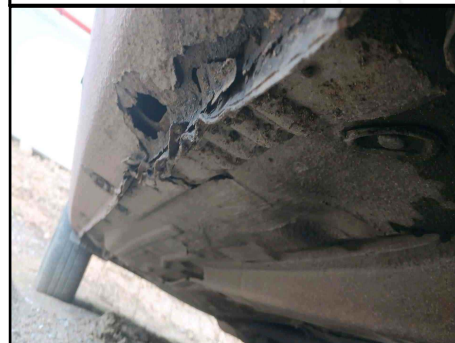
| ASSOALHO CENTRAL DIREITO | | DANIFICADO(A) |

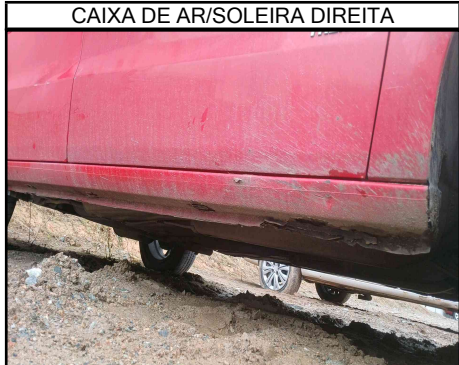
CAIXA DE AR/SOLEIRA DIREITA

| CAIXA DE AR DIREITA | | DANIFICADO(A) |

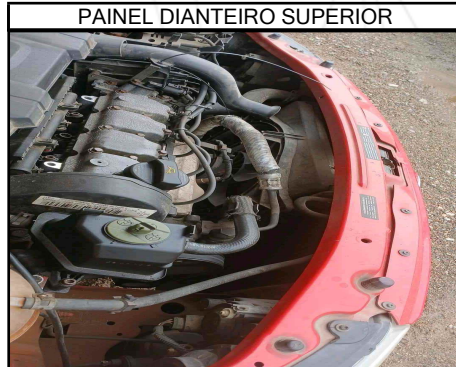
| PAINEL DIANTEIRO SUPERIOR | | DANIFICADO(A) |

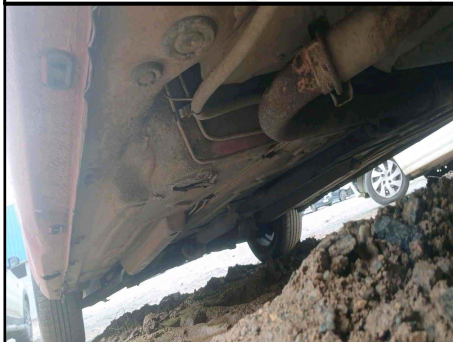
**ASSOALHO CENTRAL ESQUERDO**

| ASSOALHO CENTRAL ESQUERDO | | DANIFICADO(A) |

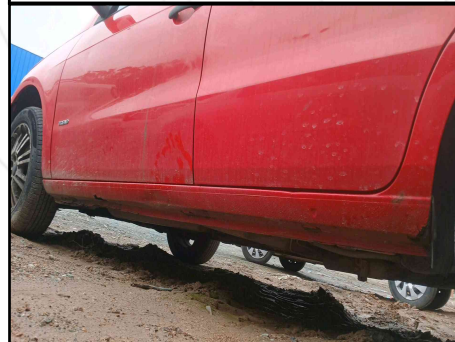
**CAIXA DE AR/ SOLEIRA ESQUERDA**

| CAIXA DE AR ESQUERDA | | DANIFICADO(A) |
