Cliente  
**CARBUY AUTOMOTIVE BUSINESS LTDA**

#### DADOS DO VEÍCULO

| | | | <b>HONDA POP 110I</b> | |

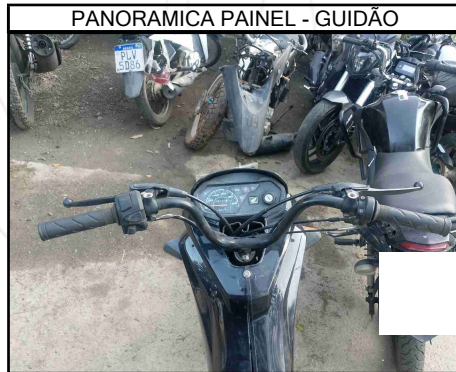
PANORAMICA PAINEL - GUIDÃO

| PANORAMICA PAINEL / GUIDÃO | | PEÇAS FALTANTES |

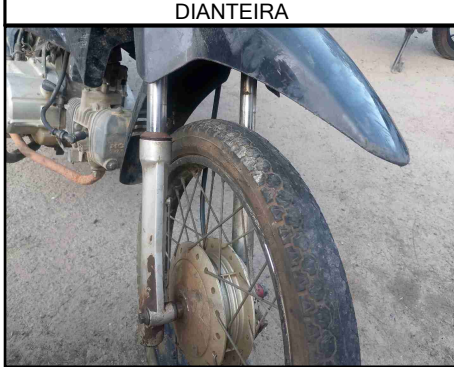
GARFO DIANTEIRO - SUSPENSÃO DIANTEIRA

| GARFO DIANTEIRO / SUSPENSÃO DIANTEIRA | | DANIFICADA |

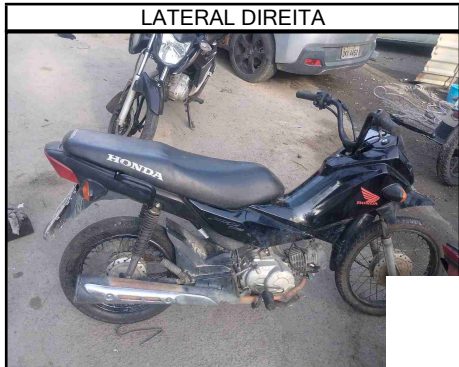
LATERAL DIREITA

PANORAMICA PAINEL - GUIDÃO PEÇAS FALTANTES  
GARFO DIANTEIRO - SUSPENSÃO DIANTEIRA, DANIFICADA  
LATERAL DIREITA, LEVE DANOS NAS CARENAGENS  
LATERAL ESQUERDA, LEVE DANOS NAS CARENAGENS
