**CLIENTE**

Cliente  
**BANCO BRADESCO FINANCIAMENTOS S.A.**

**DADOS DO VEÍCULO**

| | | | <b>MERCEDES BENZ ATEGO</b> |

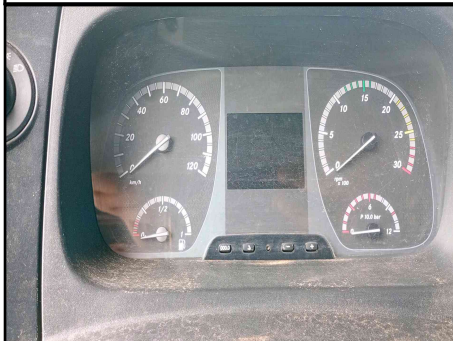
IMPLEMENTO NAO AVALIADO  
GRAVAÇÃO VIDRO PARABRISA SEM GRAVAÇÃO  
HODÔMETRO DESLIGADO  
CAIXA DE RODA DIANTEIRA DIREITA DANIFICADO(A)  
CAIXA DE RODA DIANTEIRA ESQUERDA DANIFICADO(A)  
COLUNA A DIREITA DANIFICADO(A)  
COLUNA B DIREITA DANIFICADO(A)  
LONGARINA TRASEIRA DIREITA DANIFICADO(A)  
LONGARINA TRASEIRA ESQUERDA DANIFICADO(A)  
PARACHOQUE TRASEIRO DANIFICADO(A)  
CONFORME PESQUISA, VEÍCULO APRESENTA HISTÓRICO DE SINISTRO,

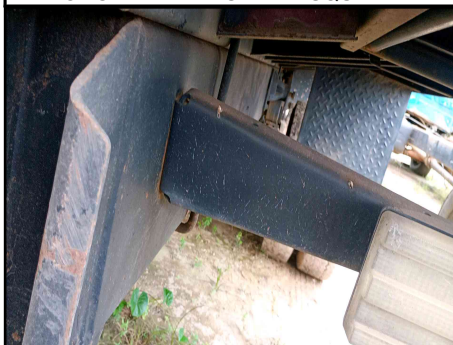
| LONGARINA TRASEIRA ESQUERDA | | DANIFICADO(A) |

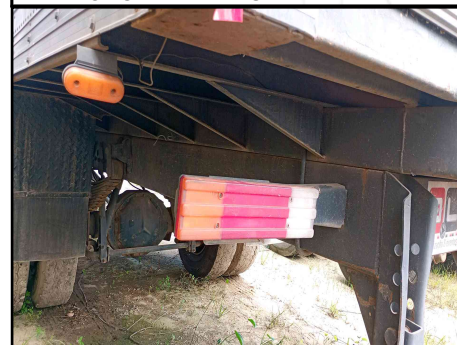
| LONGARINA TRASEIRA DIREITA | | DANIFICADO(A) |

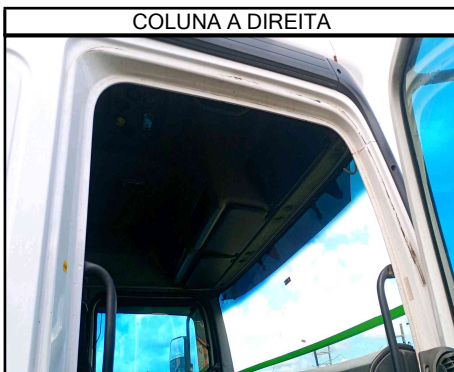
| COLUNA A DIREITA | | DANIFICADO(A) |

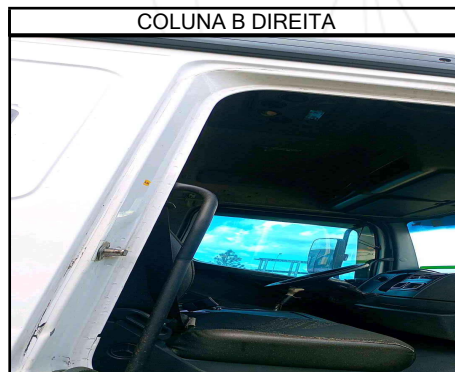
| COLUNA B DIREITA | | DANIFICADO(A) |

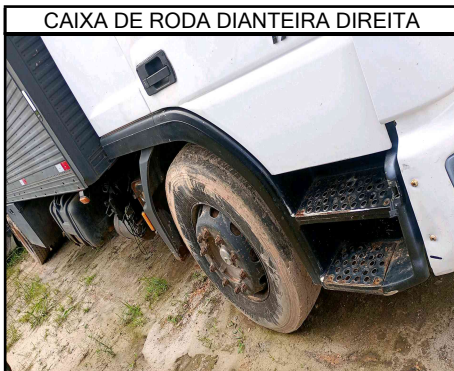
| CAIXA DE RODA DIANTEIRA DIREITA | | DANIFICADO(A) |

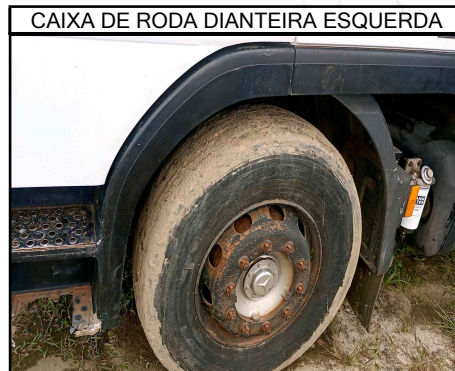
| CAIXA DE RODA DIANTEIRA ESQUERDA | | DANIFICADO(A) |

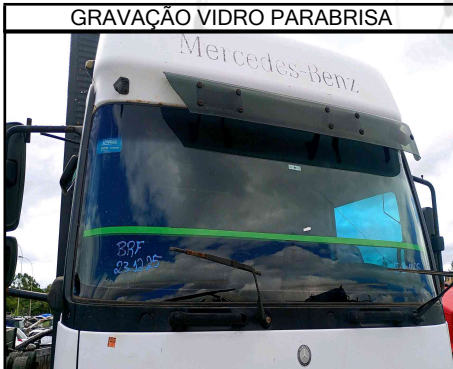
GRAVAÇÃO VIDRO PARABRISA

| GRAVAÇÃO DO VIDRO DO PARA-BRISA | | SEM GRAVAÇÃO |
