Cliente  
**VIP LEILÕES GESTÃO E LOGÍSTICA**

**DADOS DO VEÍCULO**

| PLACA<br><b>RDK6E16</b> | CHASSI<br><b>93HGH8860MK211369</b> | CHASSI BIN<br><b>93HGH8860MK211369</b> | MARCA/MODELO<br><b>HONDA/WR-V EXL CVT</b> | |

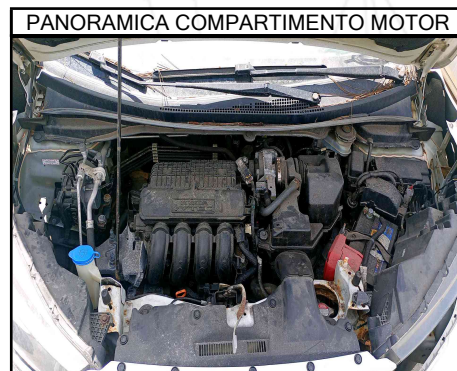
ASSOALHO CENTRAL DIREITO DANIFICADO(A), CAIXAS DE RODA DIANTEIRAS (DIR/ESQ) DANIFICADO(A), CAIXA DE RODA TRASEIRA DIREITA DANIFICADO(A), HODÔMETRO DESLIGADO, LONGARINAS DIANTEIRAS (DIR/ESQ) DANIFICADO(A), PAINEL DIANTEIRO SUPERIOR DANIFICADO(A), PANORAMICA COMPARTIMENTO MOTOR PEÇAS DANIFICADAS  
VEÍCULO APRESENTA HISTÓRICO DE SINISTRO,

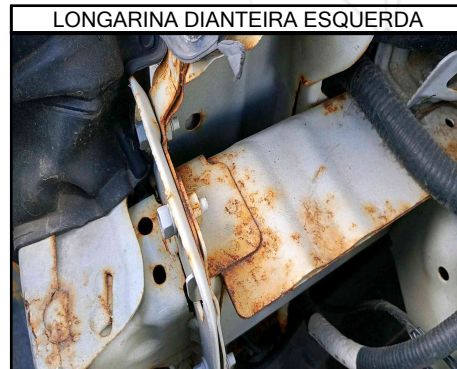
| LONGARINA DIANTEIRA ESQUERDA | | DANIFICADO(A) |

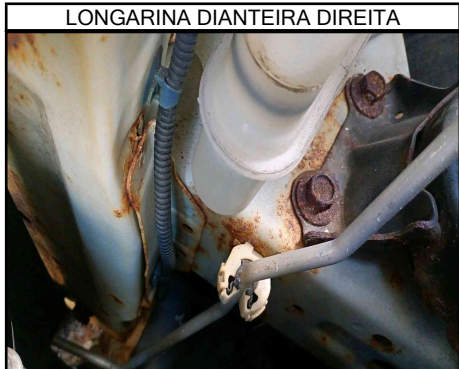
| LONGARINA DIANTEIRA DIREITA | | DANIFICADO(A) |

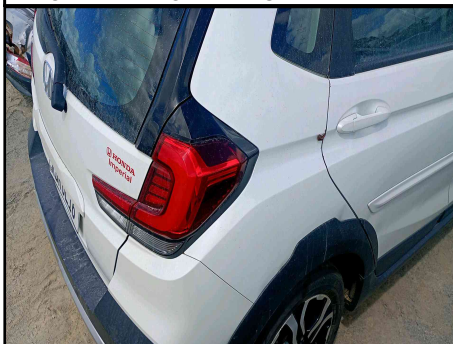
| CAIXA DE RODA TRASEIRA DIREITA | | DANIFICADO(A) |

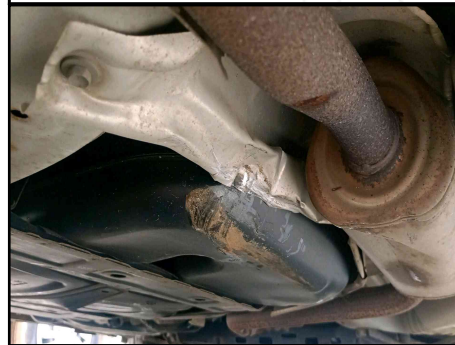
| ASSOALHO CENTRAL DIREITO | | DANIFICADO(A) |

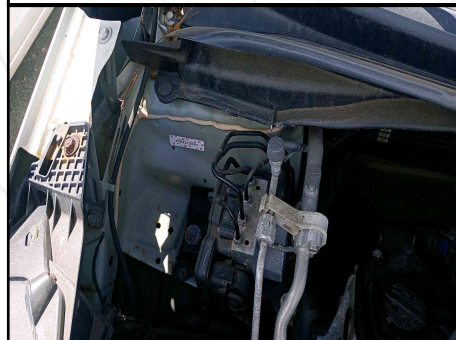
| CAIXA DE RODA DIANTEIRA DIREITA | | DANIFICADO(A) |

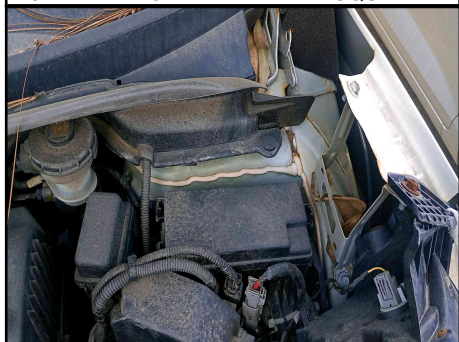
| CAIXA DE RODA DIANTEIRA ESQUERDA | | DANIFICADO(A) |

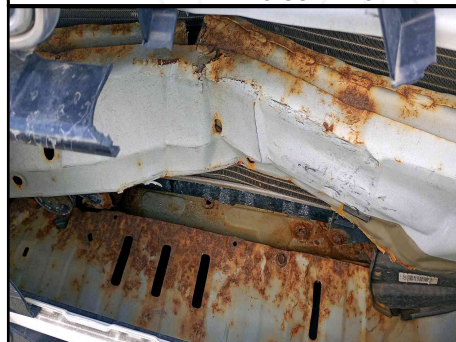
| PAINEL DIANTEIRO SUPERIOR | | DANIFICADO(A) |
