Cliente  
**CARBUY AUTOMOTIVE BUSINESS LTDA**

**DADOS DO VEÍCULO**

PLACA	CHASSI	CHASSI BIN	MARCA/MODELO <b>CHEVROLET PRISMA</b>
ANO FABRICAÇÃO <b>2014</b>	ANO MODELO <b>2015</b>	MOTOR BIN	<b>1.4AT LT</b>
COMBUSTÍVEL <b>ALCO/GASOL</b>			MOTOR OBSERVADO
CIDADE VISTORIA <b>PAULISTA</b>	ESTADO VISTORIA <b>PE</b>	UF VISTORIA <b>PE</b>	COR <b>PRETA</b>
			RENAVAM
			KILOMETRAGEM <b>295048</b>
			PATIO VISTORIA

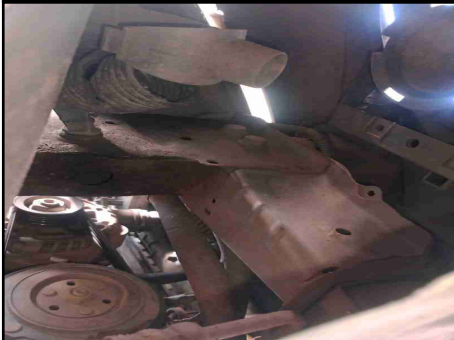
LONGARINA DIANTEIRA DIREITA

LONGARINA DIANTEIRA MOTORISTA	 	
LONGARINA DIANTEIRA PASSAGEIRO	 	LEVES DANOS/REPAROS
LONGARINA TRASEIRA MOTORISTA	 	
LONGARINA TRASEIRA PASSAGEIRO

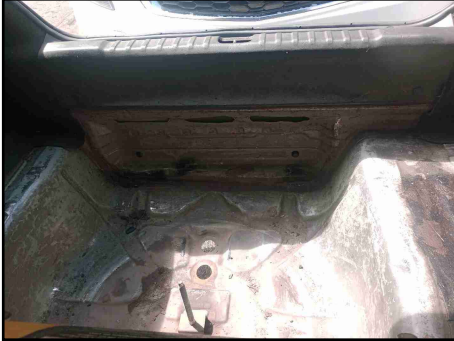
CAIXA DE ESTEPE - PAINEL TRASEIRO

ASSOALHO CENTRAL, DANOS/REPAROS  
CAIXA DE ESTEPE - PAINEL TRASEIRO, DANIFICADO PERFURADO PARA FIXAÇÃO DO ENGATE  
CAIXAS DE AR - SOLEIRA DIREITA, DANOS/REPAROS  
COLUNA A-B DIREITA, DANOS/REPAROS  
COLUNA A-B ESQUERDA, DANOS/REPAROS  
LONGARINA DIANTEIRA DIREITA, DANOS/REPAROS  
PAINEL DIANTEIRO SUPERIOR, DANOS/REPAROS  
CAIXAS DE AR - SOLEIRA ESQUERDA, DANOS/REPAROS  
ETIQUETA ETA COLUNA B DIREITA COM NUMERAÇÃO ILEGÍVEL OU INCOMPLETA

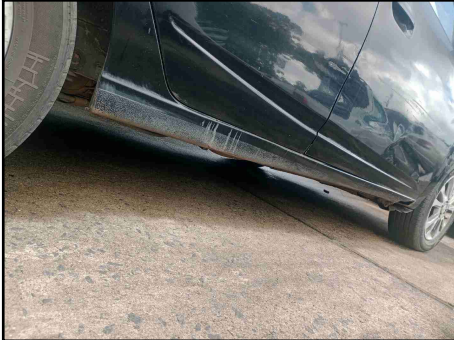
CAIXAS DE AR - SOLEIRA DIREITA

GRAVES DANOS/REPAROS
CAIXA DE AR / SOLEIRA DIREITA

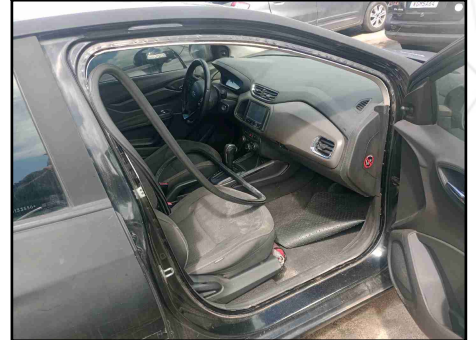
COLUNA A-B DIREITA

COLUNA A-B MOTORISTA	 	LEVES DANOS/REPAROS
COLUNA B-C MOTORISTA	 	
COLUNA A-B PASSAGEIRO	 	LEVES DANOS/REPAROS
COLUNA B-C PASSAGEIRO

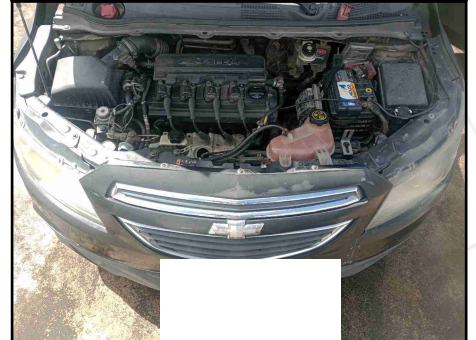
LEVES DANOS/REPAROS
PAINEL DIANTEIRO SUPERIOR

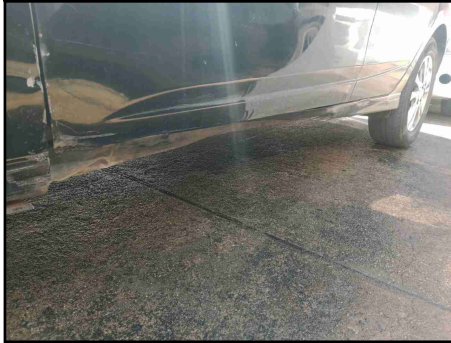
CAIXAS DE AR - SOLEIRA ESQUERDA

LEVES DANOS/REPAROS
CAIXA DE AR / SOLEIRA ESQUERDA
