Cliente: **CARBUY AUTOMOTIVE BUSINESS LTDA**CPF / CNPJ: **35.626.178/0001-27**Dt. Pedido: **30/07/2026**Dt. Vistoria: **04/08/2026**Dt. Baixa: **04/08/2026**Local: **CARBUY**

Placa: **GJS0E39** Marca: **FIAT** Modelo: **STRADA(Cab.Dupla) (HARD WORKING 1.4 8v)** Cód. Molicar: **01509395-5**  
Chassi: **9BD57834FJY196998** Motor: **552242973171022** Cor: **Branca** Portas: **2** Ano/Modelo: **2017 / 2018**  
Chassi BIN: **9BD57834FJY196998** Motor BIN: **552242973171022** Cor BIN: **BRANCA** Combustível BIN: **ALCOOL/GASOLINA**  
Câmbio: **MANUAL** Combustível: **Alcool/Gasolina** Renavam: **01131649351** KM: **224869** Cód. Fipe: **001431-1**

Laudo Técnico Pericial

Nº 390346

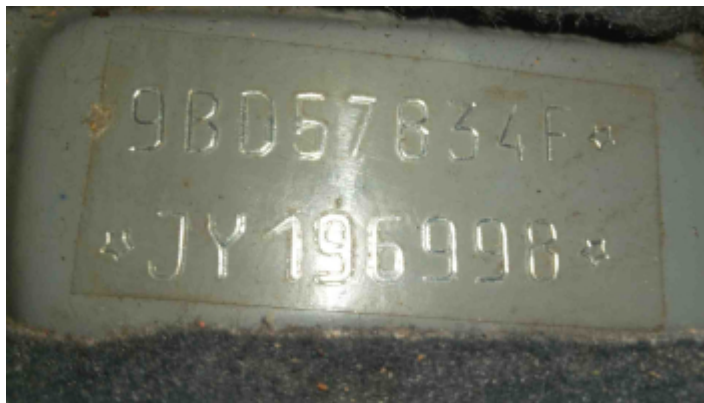
Foto da gravação do chassi : 9BD57834FJY196998

1.2.1 - Dentro dos padrões habituais do fabricante, não apresentado anormalidade.

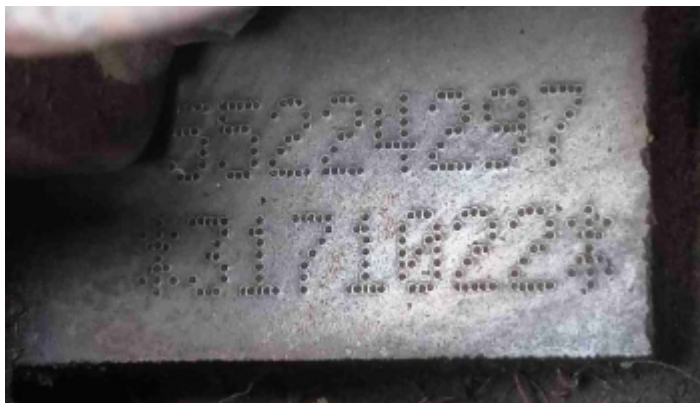
Foto do número do motor : 552242973171022

4.2.1 - Dentro dos padrões habituais do fabricante, não apresentado anormalidade.

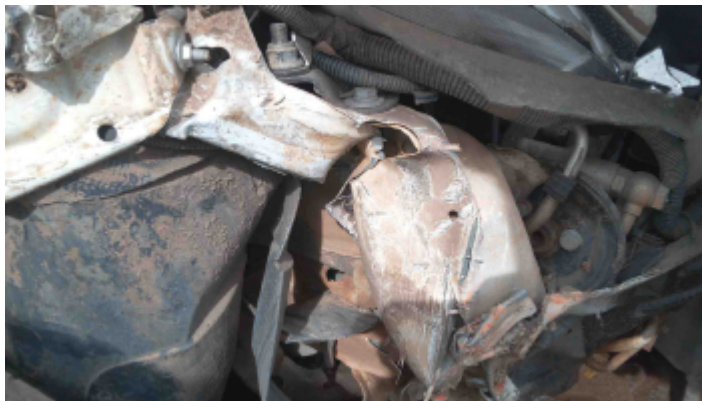
Foto Estrutura Longarina Direita

\*\*\*AIR-BAGS DEFLAGRADOS.\*\*\*  
VEICULO COM DANOS NO CONJUNTO ESTRUTURAL:  
PAINEL DIANTEIRO DANIFICADO;  
LONGARINA DIANTEIRA DIREITA DANIFICADA;  
CAIXA DE RODA DIANTEIRA DIREITA DANIFICADA;  
LONGARINA DIANTEIRA ESQUERDA DANIFICADA;  
FOLHA DO TETO DANIFICADA;  
COLUNA SUPERIOR ESQUERDA DANIFICADA;
