Cliente  
**CARBUY AUTOMOTIVE BUSINESS LTDA**

**DADOS DO VEÍCULO**

| | | | <b>CHEV/ONIX PLUS JOY</b> | |

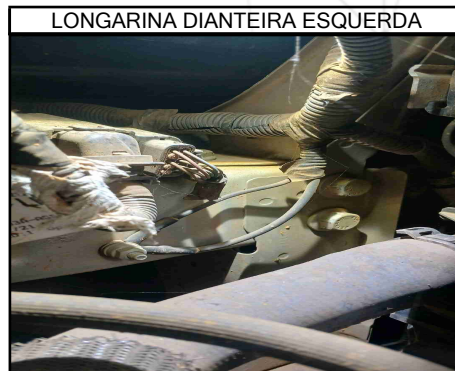
| LONGARINA DIANTEIRA ESQUERDA | | DANIFICADO(A) |

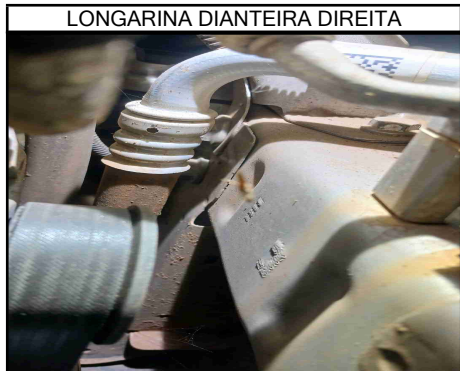
| LONGARINA DIANTEIRA DIREITA | | DANIFICADO(A) |

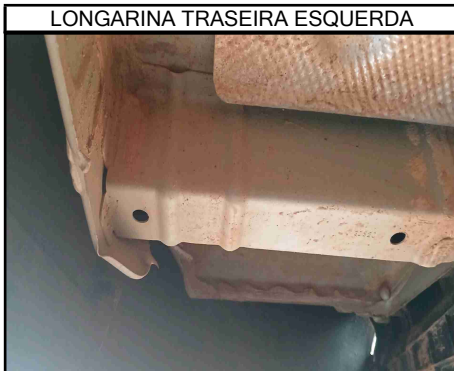
| LONGARINA TRASEIRA ESQUERDA | | DANIFICADO |

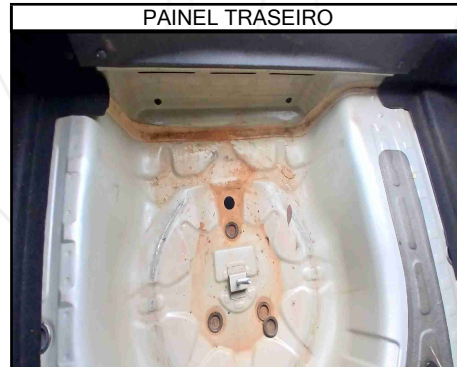
ETIQUETA ETA COMPARTIMENTO MOTOR AUSENTE  
LONGARINA TRASEIRA ESQUERDA DANIFICADO  
PAINEL TRASEIRO DANIFICADO  
LONGARINA DIANTEIRA DIREITA DANIFICADO(A)  
LONGARINA DIANTEIRA ESQUERDA DANIFICADO(A)  
PAINEL DIANTEIRO SUPERIOR DANIFICADO(A)

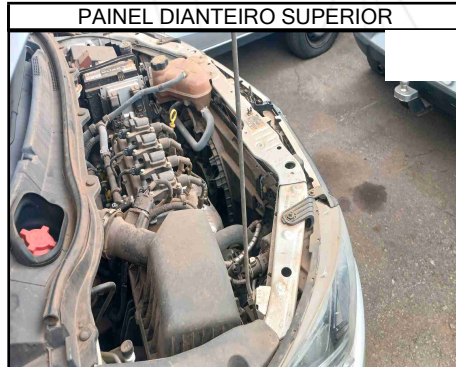
| PAINEL DIANTEIRO SUPERIOR | | DANIFICADO(A) |

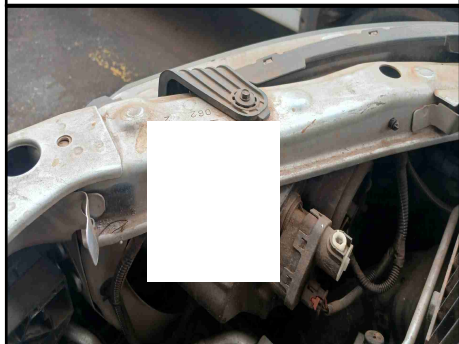
ETIQUETA ETA COMPARTIMENTO  
MOTOR

| ETIQUETA ETA DO MOTOR | | AUSENTE |
