Cliente: CARBUY AUTOMOTIVE BUSINESS LTDA

Dt. Vistoria: 05/08/2026

Placa: UQW4G22 Marca: TOYOTA Modelo: HILUX SW4 (DIAMOND 4X4 2.8 TB 7LUG AT6) Cód. Molicar: 04803252-9  
Chassi: 8AJBA3FS0S0380863 Motor: 1GDG551640 Cor: Branca Portas: 4 Ano/Modelo: 2024 / 2025  
Chassi BIN: 8AJBA3FS0S0380863 Motor BIN: 1GDG551640 Cor BIN: BRANCA Combustível BIN: DIESEL  
Câmbio: AUTOMATICO Combustível: Diesel Renavam: 01433089014 KM: Digital N/V Cód. Fipe: 002205-5

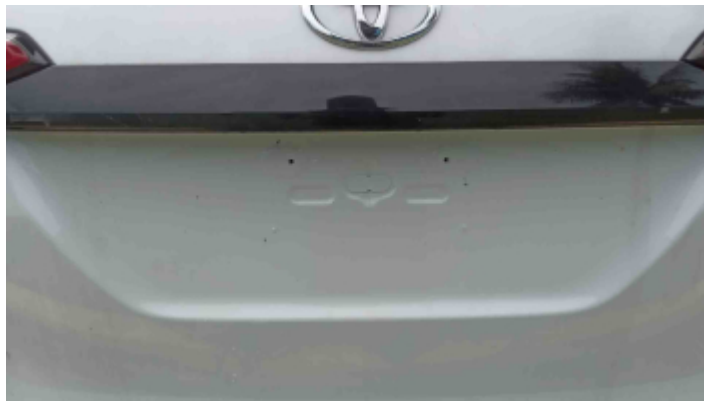
Ausente

Foto da placa traseira

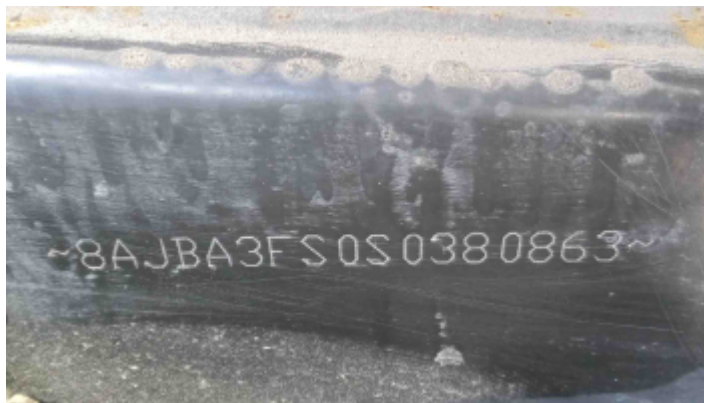
1.2.1 - Dentro dos padrões habituais do fabricante, não apresentado anormalidade.

Foto da gravação do chassi : 8AJBA3FS0S0380863

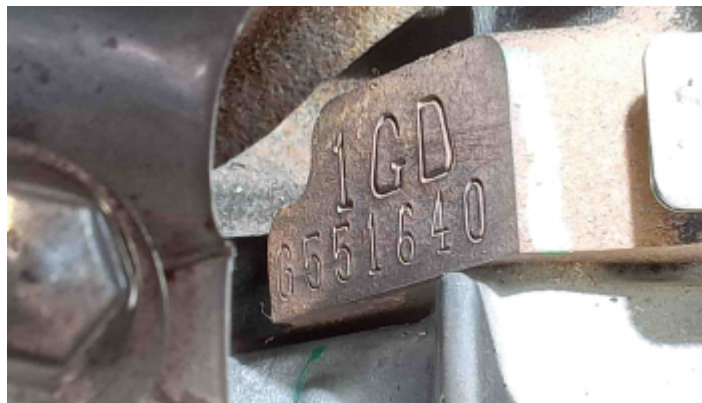
4.2.1 - Dentro dos padrões habituais do fabricante, não apresentado anormalidade.

Foto do número do motor : 1GD6551640

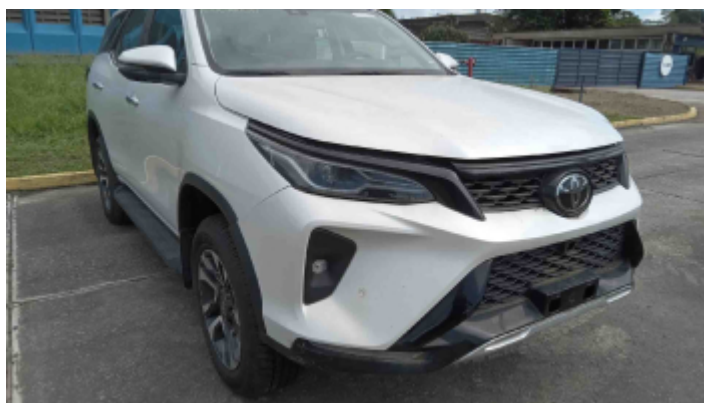
| Com Danos | Sem Danos | Sem Danos | Sem Danos | Sem Danos | |

**VII - Conservação****REGULAR****VIII - Comentários****PLACAS AUSENTES.****NÃO FOI POSSÍVEL COLETAR A QUILOMETRAGEM, VEÍCULO ENCONTRA-SE SEM AS CHAVES.****VEICULO POSSUI DANOS NO CONJUNTO ESTRUTURAL:****CAIXA DE RODA DIANTEIRA DIREITA REPARADA;**

Foto 45º do lado direito (frente)

APROVADO COM RESTRIÇÃO, sendo que para emissão do Laudo de Transferência, o item destacado deve ser regularizado, pois trata-se de status REPROVÁVEL, conforme Detran.

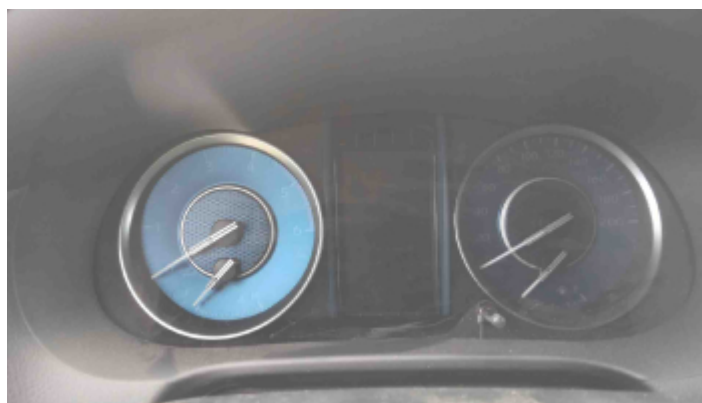
Foto do odômetro

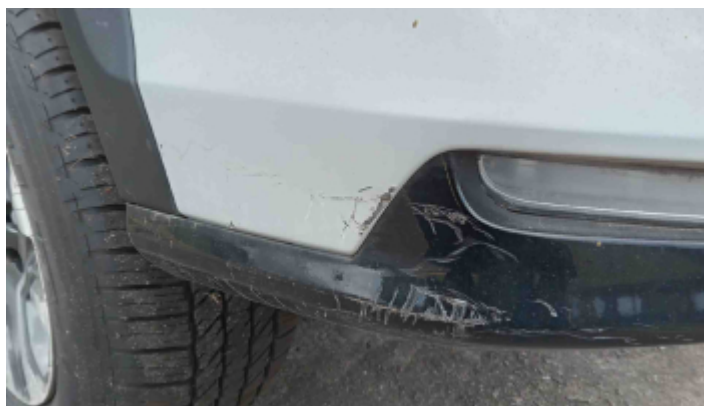
Pára-Choque Traseiro; Pára-Choque Dianteiro; Caixa de roda dianteira direita

| Limpador de Para-brisa | Coluna Dianteira Direita | Coluna Traseira Direita | Parachoque D | Teto do Veículo | Carenagem Frontal |
|---|---|---|---|---|---|
| Sem Danos | Sem Danos | Sem Danos | Com Danos | Bom | Sem Danos |

Foto Avaria Pára-Choque Dianteiro
