Cliente  
**CARBUY AUTOMOTIVE BUSINESS LTDA**

#### DADOS DO VEÍCULO

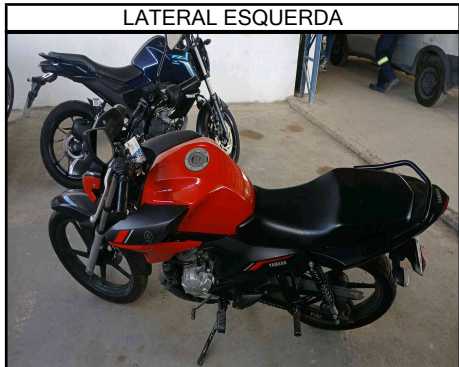
**CARENAGEM DIANTEIRA ESQUERDA DANIFICADO(A) + LATERAL ESQUERDA DANIFICADO(A)**

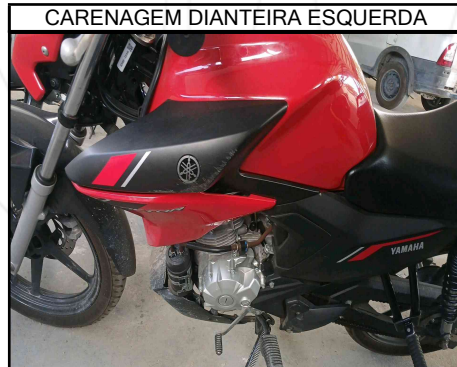
CARENAGEM DIANTEIRA ESQUERDA

| CARENAGEM ESQUERDA | | <b>DANIFICADO(A)</b> |
