Cliente
BANCO BRADESCO FINANCIAMENTOS S

DADOS DO VEÍCULO

| | | | VOLKSWAGEN VOYAGE | |

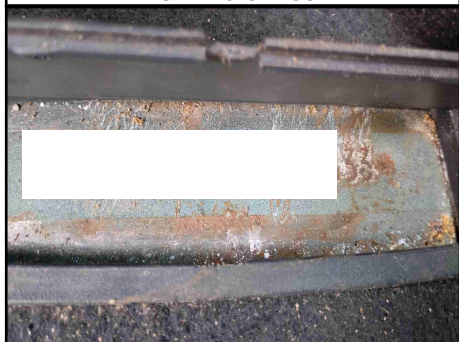
NÚMERO CHASSI

| NÚMERO DO CHASSI | | ESTADO INICIAL DE CORROSÃO |

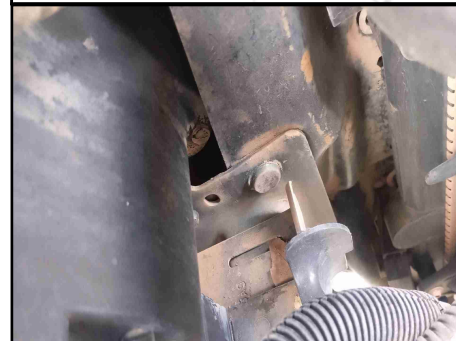
| LONGARINA DIANTEIRA ESQUERDA | | DANIFICADO(A) |

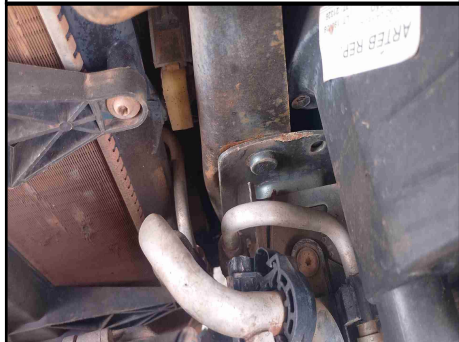
| LONGARINA DIANTEIRA DIREITA | | DANIFICADO(A) |

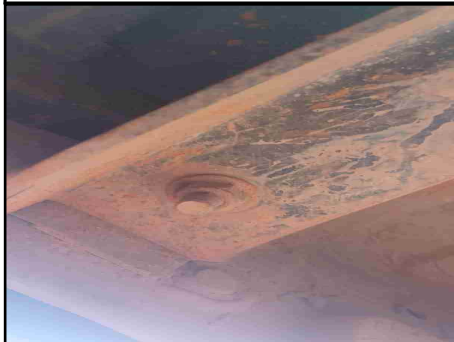
| LONGARINA TRASEIRA ESQUERDA | | DANIFICADO |

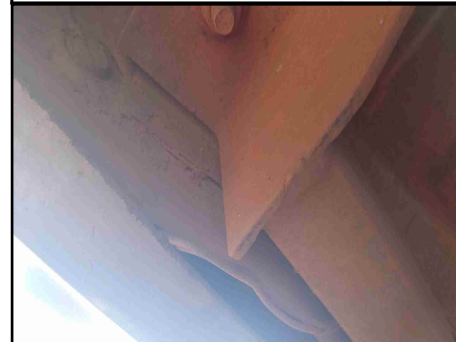
| LONGARINA TRASEIRA DIREITA | | DANIFICADO |

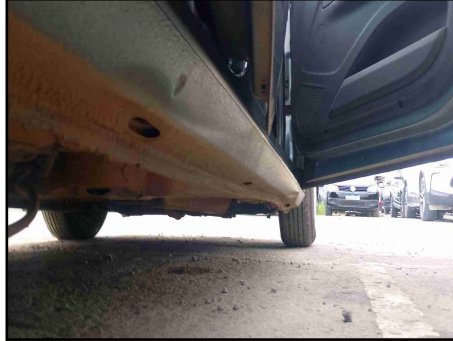
CAIXA DE AR/SOLEIRA DIREITA

| CAIXA DE AR DIREITA | | DANIFICADO(A) |

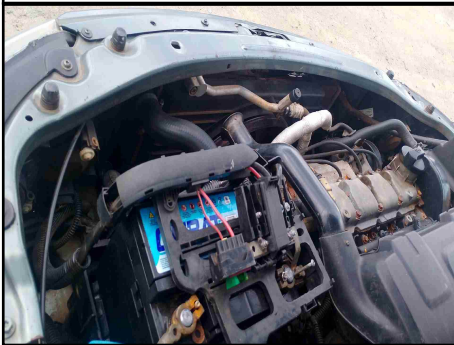
| PAINEL DIANTEIRO SUPERIOR | | DANIFICADO(A) |

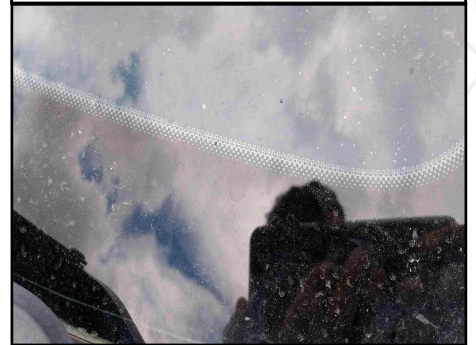
GRAVAÇÃO VIDRO PARABRISA

| GRAVAÇÃO DO VIDRO DO PARA-BRISA | | SEM GRAVÇÃO |

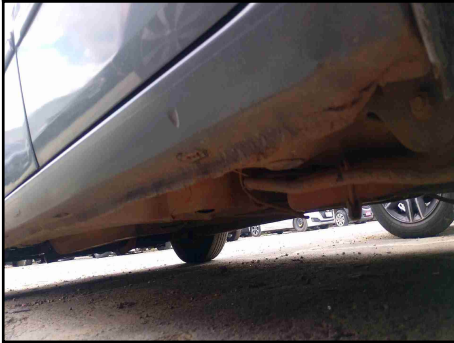
CAIXA DE AR/ SOLEIRA ESQUERDA

| CAIXA DE AR ESQUERDA | | DANIFICADO(A) |
