Cliente  
**BANCO BRADESCO FINANCIAMENTOS S.A.**

**DADOS DO VEÍCULO**

| | | | <b>RENAULT/KWID ZEN 10MT</b> |

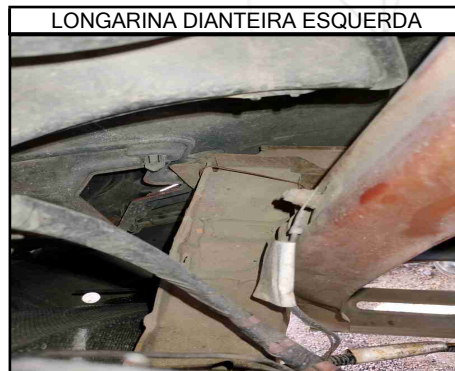
| LONGARINA DIANTEIRA ESQUERDA | | DANIFICADO(A) |

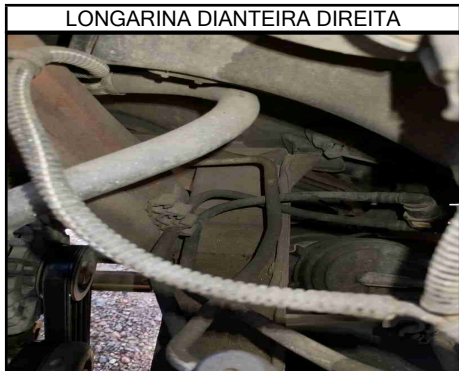
| LONGARINA DIANTEIRA DIREITA | | DANIFICADO(A) |

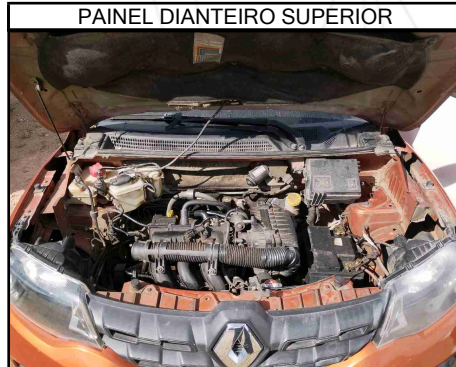
| PAINEL DIANTEIRO SUPERIOR | | DANIFICADO(A) |
