Cliente  
**CARBUY AUTOMOTIVE BUSINESS LTDA**

**DADOS DO VEÍCULO**

PLACA	CHASSI	CHASSI BIN	MARCA/MODELO	
ANO FABRICAÇÃO	ANO MODELO	MOTOR BIN	FIAT MOBI DRIVE	
<b>2017</b>	<b>2018</b>		MOTOR OBSERVADO	COR
COMBUSTÍVEL			KILOMETRAGEM	<b>PRETA</b>
<b>ALCOOL/GASOLINA</b>			<b>292036</b>	RENAVAM
CIDADE VISTORIA	ESTADO VISTORIA	UF VISTORIA	PATIO VISTORIA	
<b>VALINHOS</b>	<b>SP</b>	<b>SP</b>

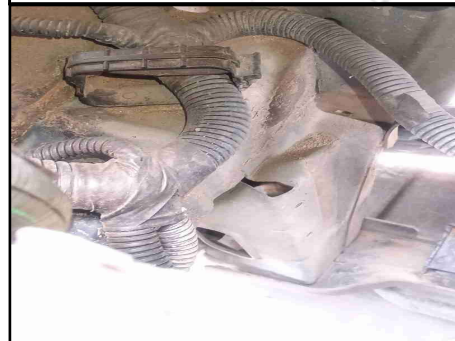
LONGARINA DIANTEIRA ESQUERDA

LONGARINA DIANTEIRA ESQUERDA, DANOS/REPAROS  
LONGARINA TRASEIRA ESQUERDA, DANOS/REPAROS  
CAIXA DE ESTEPE - PAINEL TRASEIRO, DANOS/REPAROS  
LONGARINA TRASEIRA DIREITA, DANOS/REPAROS  
CONSTA HISTÓRICO DE ROUBO E FURTO
