Cliente  
**CARBUY AUTOMOTIVE BUSINESS LTDA**

| | | | <b>VOLKSWAGEN GOL 1.0</b> | |
| ANO FABRICAÇÃO | ANO MODELO | MOTOR BIN | ECOMOTION GIV | |

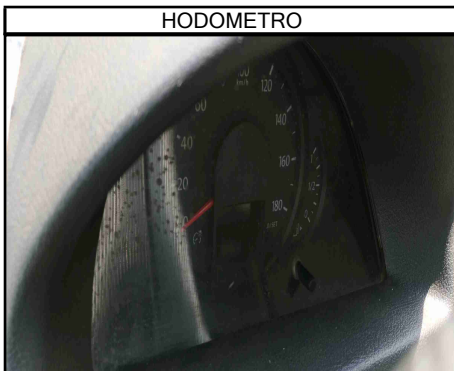
HODOMETRO

| | | | <b>INACESSÍVEL</b> | |

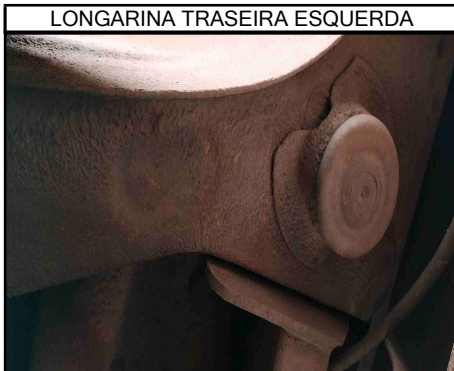
LONGARINA TRASEIRA ESQUERDA

| LONGARINA TRASEIRA MOTORISTA | | LEVES DANOS/REPAROS |

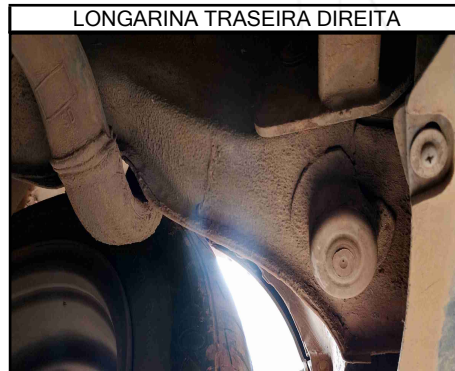
LONGARINA TRASEIRA DIREITA

| LONGARINA TRASEIRA PASSAGEIRO | | LEVES DANOS/REPAROS |

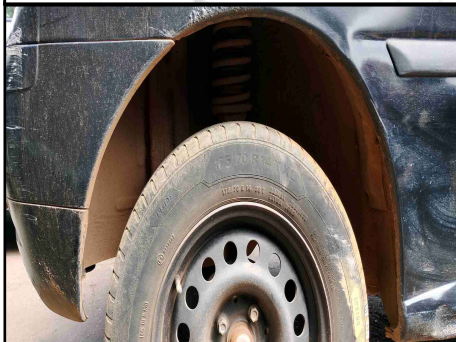
CAIXAS DE RODA TRASEIRA DIREITA

| CAIXA DE RODA TRASEIRA DIREITA | | LEVES DANOS/REPAROS |

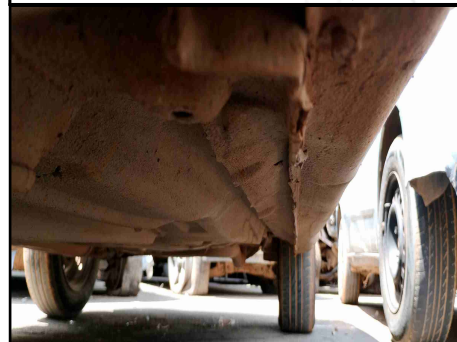
CAIXAS DE AR - SOLEIRA ESQUERDA

| CAIXA DE AR / SOLEIRA ESQUERDA | | GRAVES DANOS/REPAROS |
