Cliente  
**BANCO BRADESCO FINANCIAMENTOS S.A.**

**DADOS DO VEÍCULO**

| | | | <b>CHEVROLET ONIX 10MT</b> |

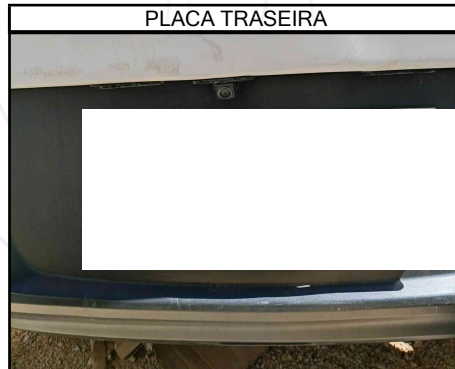
| PLACA TRASEIRA | | DANIFICADO(A) |

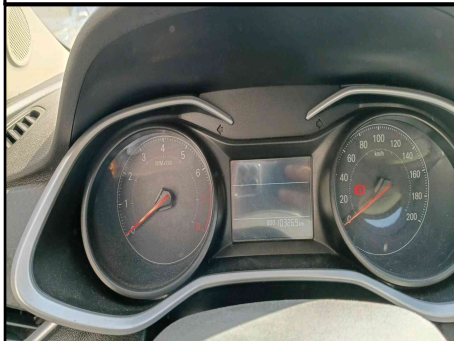
HODÔMETRO

**HODÔMETRO DESLIGADO**  
**PAINEL TRASEIRO DANIFICADO**  
**PLACA TRASEIRA DANIFICADO(A)**  
**LONGARINA TRASEIRA DIREITA DANIFICADO**  
**LONGARINA TRASEIRA ESQUERDA DANIFICADO**

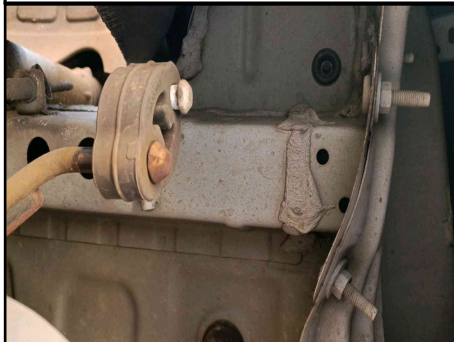
| LONGARINA TRASEIRA ESQUERDA | | DANIFICADO |

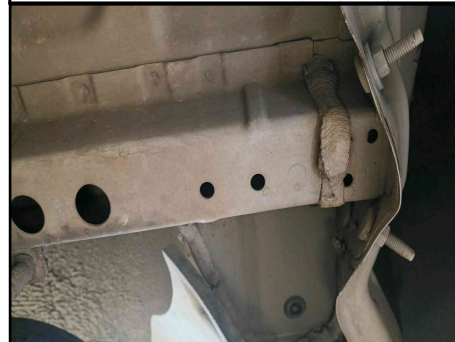
| LONGARINA TRASEIRA DIREITA | | DANIFICADO |
