Cliente  
**BANCO BRADESCO FINANCIAMENTOS S.A.**

**DADOS DO VEÍCULO**

| ANO FABRICAÇÃO | ANO MODELO | MOTOR BIN | <b>FIAT ARGÔ DRIVE 10</b> | |

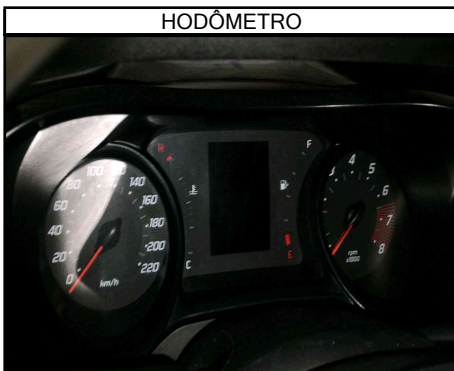
HODÔMETRO

| | | | <b>INACESSÍVEL</b> | |

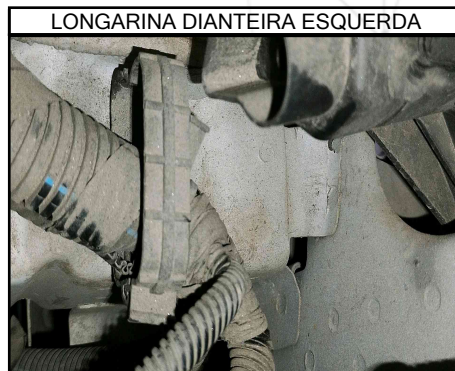
| LONGARINA DIANTEIRA ESQUERDA | | DANIFICADO(A) |

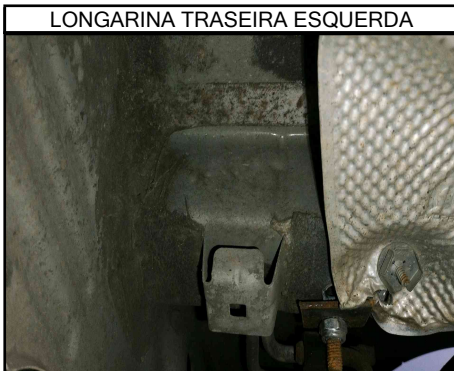
| LONGARINA TRASEIRA ESQUERDA | | DANIFICADO |

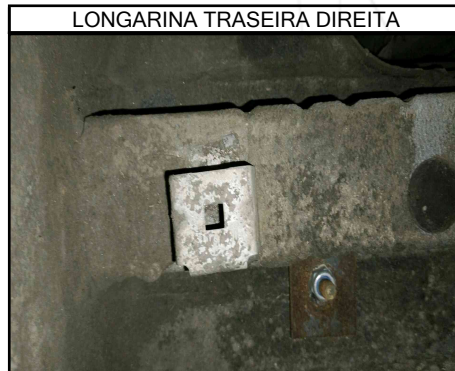
| LONGARINA TRASEIRA DIREITA | | DANIFICADO |

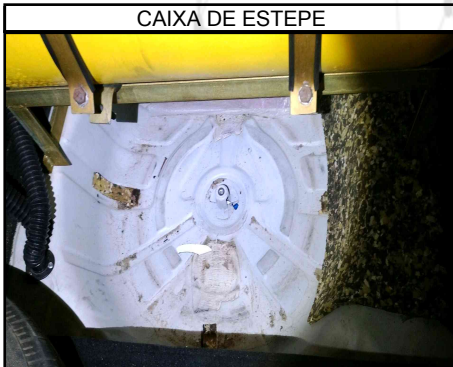
| CAIXA DE ESTEPE | | DANIFICADO |

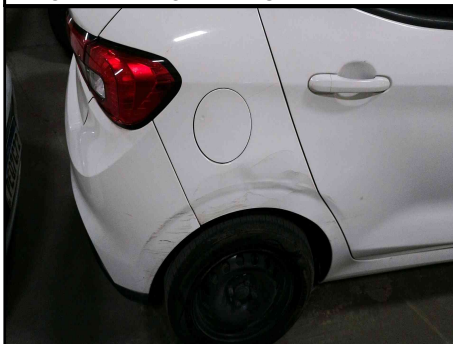
| CAIXA DE RODA TRASEIRA DIREITA | | DANIFICADO(A) |

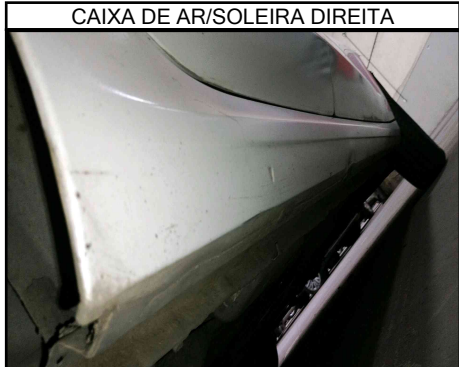
CAIXA DE AR/SOLEIRA DIREITA

| CAIXA DE AR DIREITA | | DANIFICADO(A) |

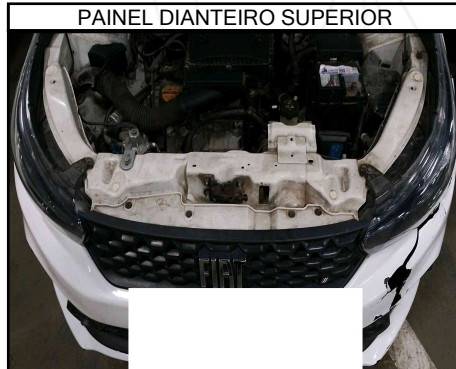
| PAINEL DIANTEIRO SUPERIOR | | DANIFICADO(A) |
