Cliente  
**CARBUY AUTOMOTIVE BUSINESS LTDA**

**DADOS DO VEÍCULO**

| | | | <b>HYUNDAI HB20S 10M</b> | |

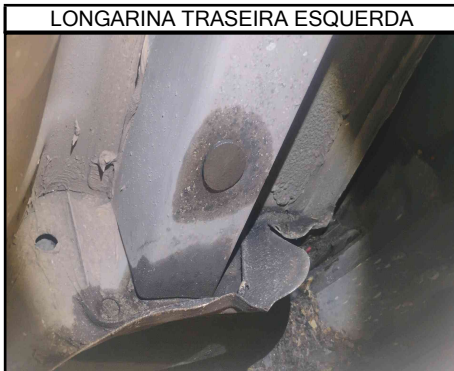
CAIXA DE RODA TRASEIRA DIREITA DANIFICADO(A)  
LANTERNA DIREITA DANIFICADO  
LONGARINA TRASEIRA ESQUERDA DANIFICADO  
PAINEL TRASEIRO DANIFICADO

| LONGARINA TRASEIRA ESQUERDA | ⚠ | DANIFICADO |

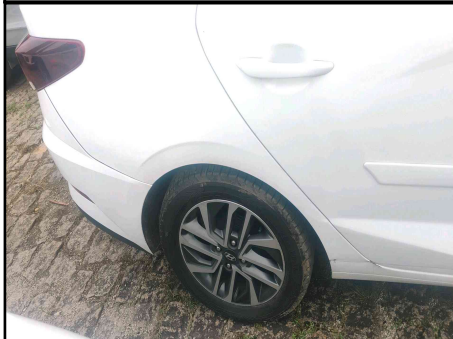
| CAIXA DE RODA TRASEIRA DIREITA | | DANIFICADO(A) |
