Cliente  
**CARBUY AUTOMOTIVE BUSINESS LTDA**

| | | | <b>CITROEN C4 20GLXA5P F</b> | <b>PRATA</b> |
| <b>2012</b> | <b>2013</b> | | | |
| <b>CAMAÇARI</b> | <b>BA</b> | <b>BA</b> | | |

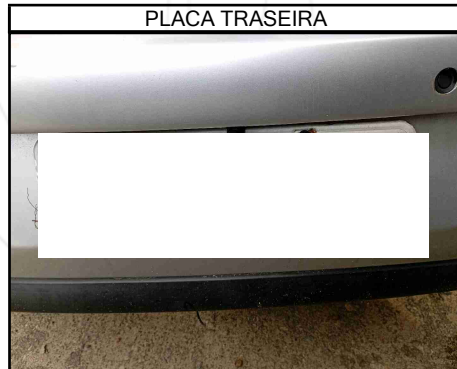
| PLACA TRASEIRA | | DANIFICADO(A) |

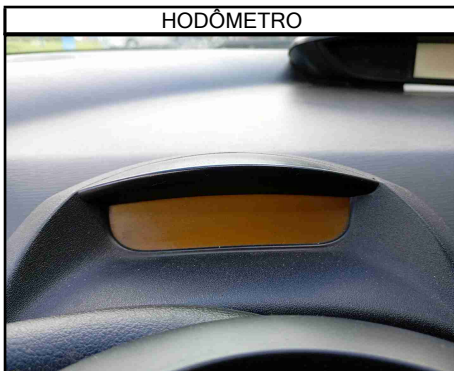
CAIXA DE RODA TRASEIRA DIREITA REPARADO(A) + HODÔMETRO DESLIGADO + ASSOALHO CENTRAL DIREITO DANIFICADO(A) + ASSOALHO CENTRAL ESQUERDO DANIFICADO(A) + CAIXA DE AR/ SOLEIRA ESQUERDA DANIFICADO(A) + CAIXA DE AR/SOLEIRA DIREITA DANIFICADO(A) + PLACA TRASEIRA DANIFICADO(A) + TETOD ANIFICADO(A) + CAIXA DE ESTEPE DANIFICADO + LONGARINA TRASEIRA DIREITA DANIFICADO + LONGARINA TRASEIRA ESQUERDA DANIFICADO + ETIQUETA ETA COLUNA COM NUMERAÇÃO ILEGÍVEL OU INCOMPLETA

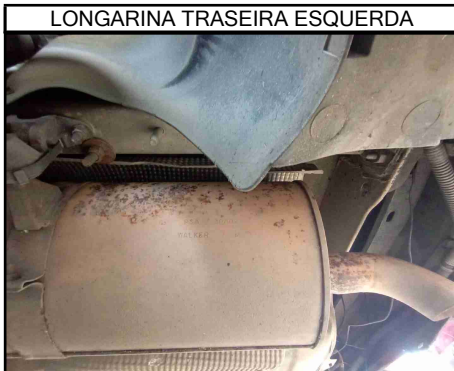
| LONGARINA TRASEIRA ESQUERDA | | DANIFICADO |

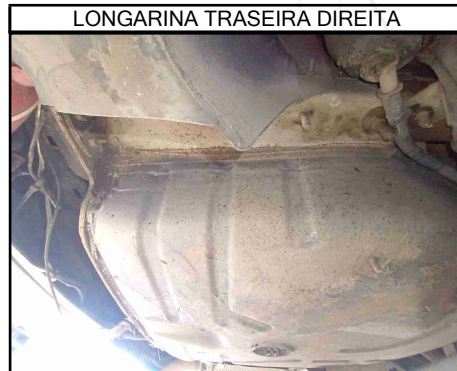
| LONGARINA TRASEIRA DIREITA | | DANIFICADO |

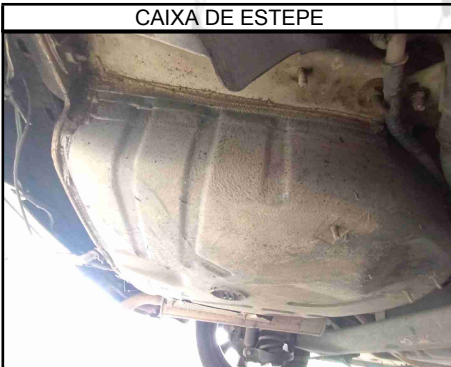
| CAIXA DE ESTEPE | | DANIFICADO |

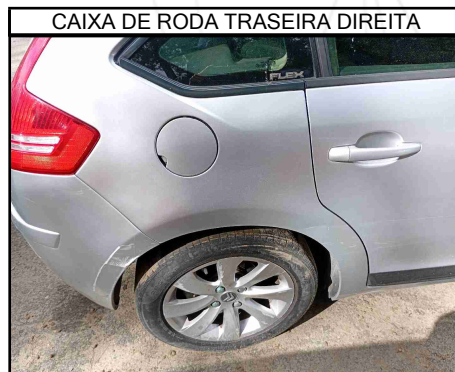
| CAIXA DE RODA TRASEIRA DIREITA | | REPARADO(A) |

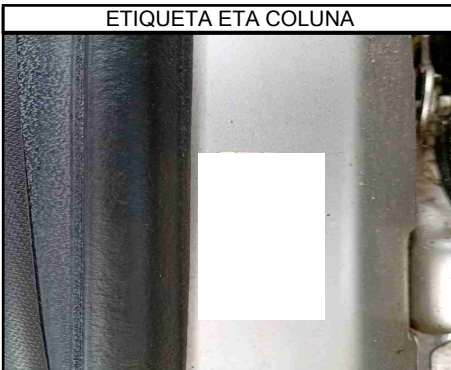
ETIQUETA ETA COLUNA

| ETIQUETA ETA DA COLUNA | | COM NUMERAÇÃO ILEGÍVEL OU INCOMPLETA |

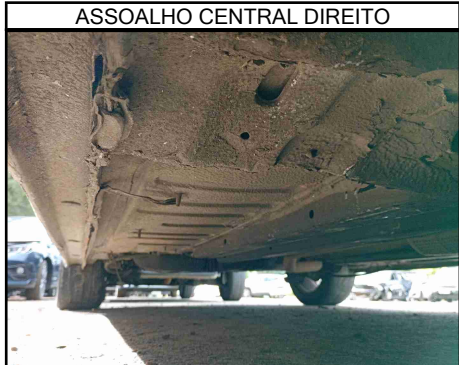
| ASSOALHO CENTRAL DIREITO | | DANIFICADO(A) |

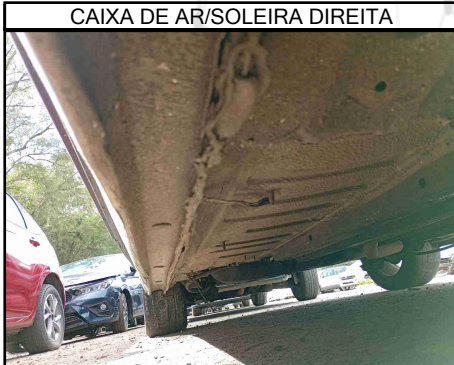
CAIXA DE AR/SOLEIRA DIREITA

| CAIXA DE AR DIREITA | | DANIFICADO(A) |

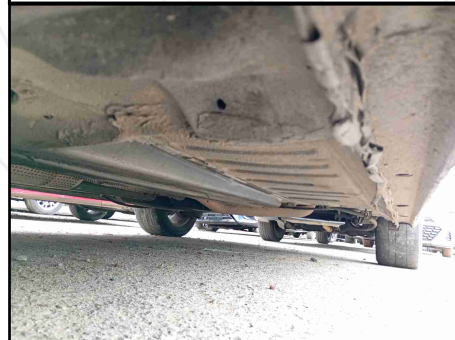
**ASSOALHO CENTRAL ESQUERDO**

| ASSOALHO CENTRAL ESQUERDO | | DANIFICADO(A) |

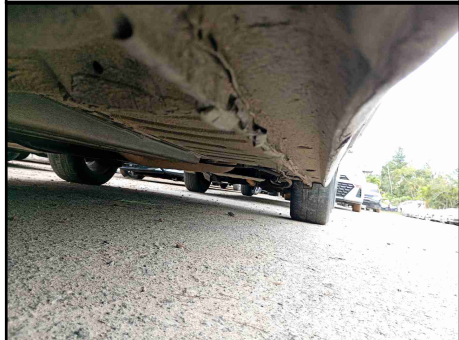
**CAIXA DE AR/ SOLEIRA ESQUERDA**

| CAIXA DE AR ESQUERDA | | DANIFICADO(A) |
