Cliente  
**BANCO BRADESCO FINANCIAMENTOS S.A.**

**DADOS DO VEÍCULO**

| | | | <b>CHEVROLET PRISMA</b> | |

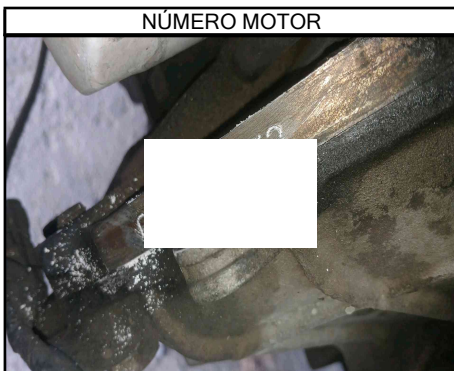
NÚMERO MOTOR

| NÚMERO DO MOTOR | | DIVERGENTE DA BASE BIN |

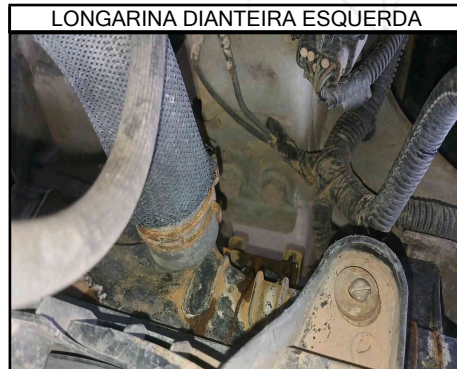
| LONGARINA DIANTEIRA ESQUERDA | | DANIFICADO(A) |

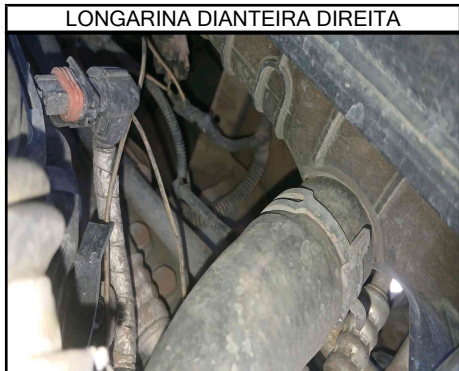
| LONGARINA DIANTEIRA DIREITA | | DANIFICADO(A) |

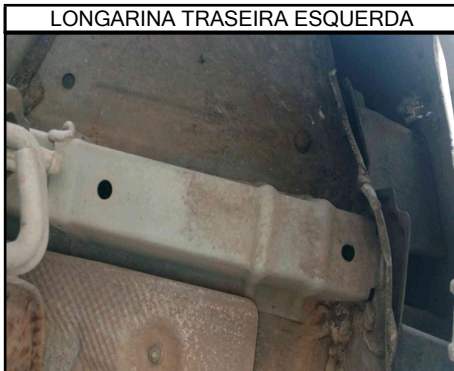
| LONGARINA TRASEIRA ESQUERDA | | DANIFICADO |

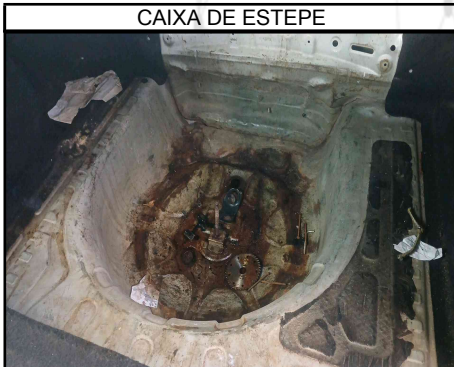
| CAIXA DE ESTEPE | | DANIFICADO |

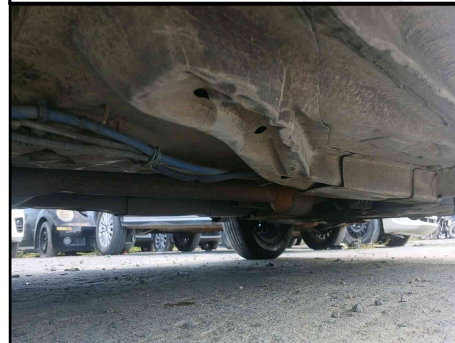
| ASSOALHO CENTRAL DIREITO | | DANIFICADO(A) |

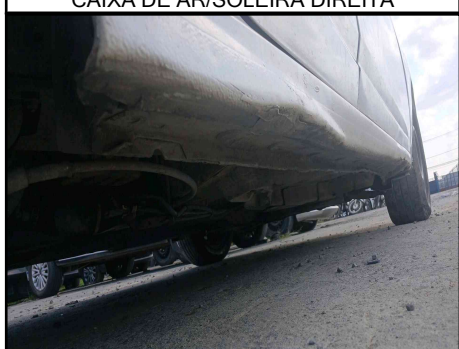
CAIXA DE AR/SOLEIRA DIREITA

| CAIXA DE AR DIREITA | | DANIFICADO(A) |

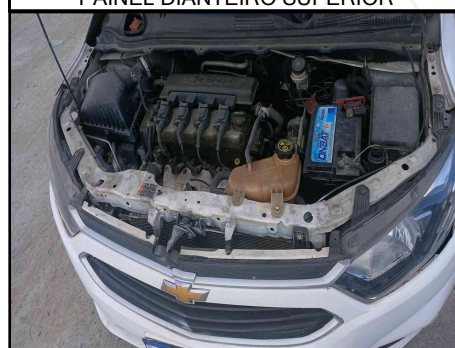
| PAINEL DIANTEIRO SUPERIOR | | DANIFICADO(A) |

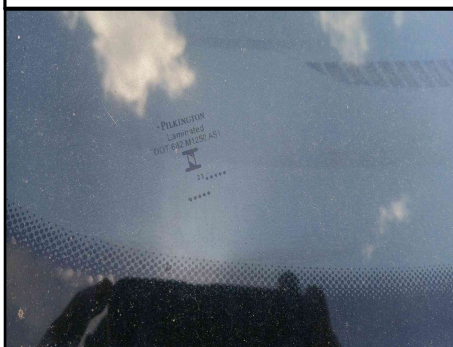
GRAVAÇÃO VIDRO PARABRISA

| GRAVAÇÃO DO VIDRO DO PARA-BRISA | | SEM GRAVAÇÃO |

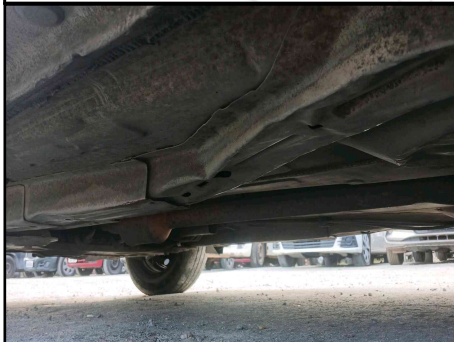
**ASSOALHO CENTRAL ESQUERDO**

| ASSOALHO CENTRAL ESQUERDO | | DANIFICADO(A) |

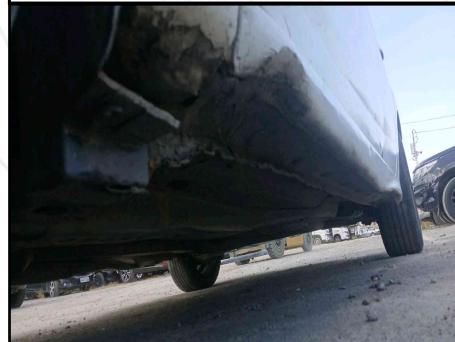
**CAIXA DE AR/ SOLEIRA ESQUERDA**

| CAIXA DE AR ESQUERDA | | DANIFICADO(A) |
