Cliente  
**BANCO BRADESCO FINANCIAMENTOS S.A.**

**DADOS DO VEÍCULO**

| ANO FABRICAÇÃO | ANO MODELO | MOTOR BIN | FIAT UNO ATTRACTIVE 10 |

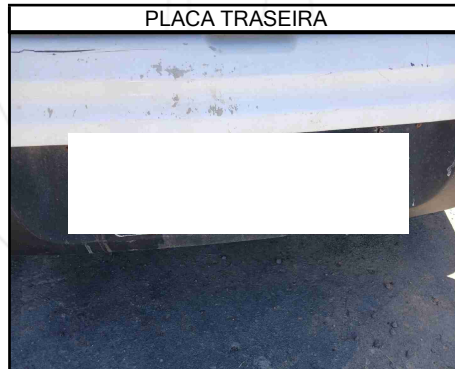
| PLACA TRASEIRA | ⚠ | DANIFICADO(A) |

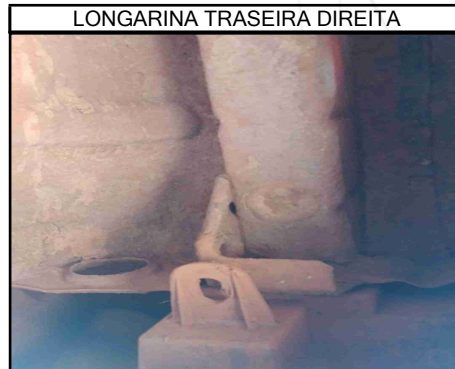
| LONGARINA TRASEIRA DIREITA | ⚠ | DANIFICADO |

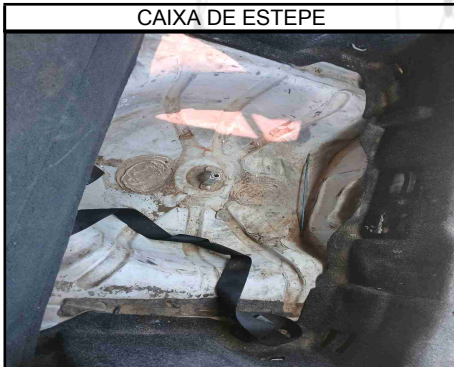
| CAIXA DE ESTEPE | | DANIFICADO |

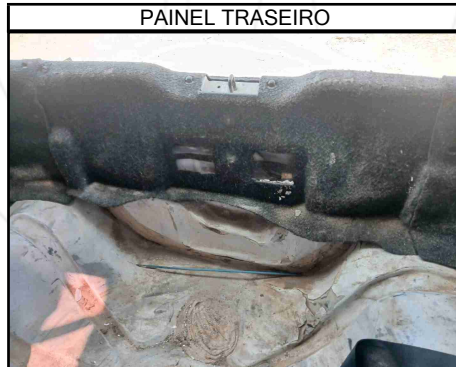
TETO DANIFICADO(A)  
PLACA TRASEIRA DANIFICADO  
CAIXA DE ESTEPE DANIFICADO  
PAINEL TRASEIRO DANIFICADO  
LONGARINA TRASEIRA DIREITA DANIFICADO  
CAIXA DE AR/ SOLEIRA ESQUERDA DANIFICADO(A)  
CAIXA DE AR/SOLEIRA DIREITA DANIFICADO(A)  
CAIXA DE RODA TRASEIRA DIREITA DANIFICADO(A)  
CAIXA DE RODA TRASEIRA ESQUERDA DANIFICADO(A)

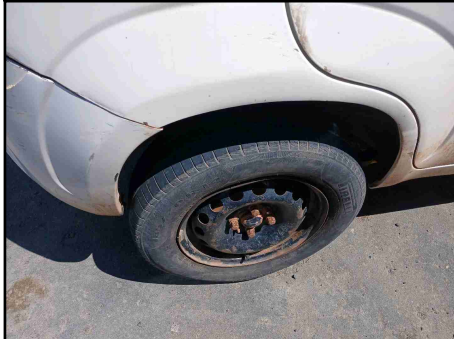
| CAIXA DE RODA TRASEIRA DIREITA | | DANIFICADO(A) |

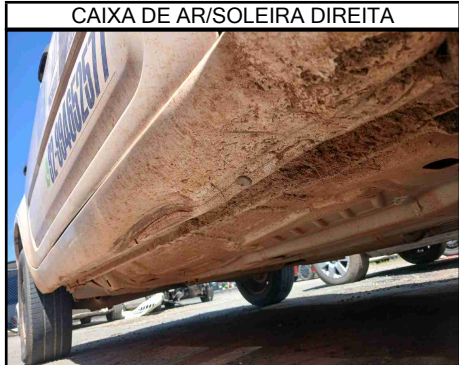
CAIXA DE AR/SOLEIRA DIREITA

| CAIXA DE AR DIREITA | | DANIFICADO(A) |

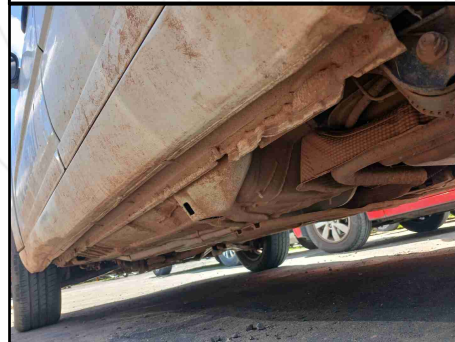
CAIXA DE AR/ SOLEIRA ESQUERDA

| CAIXA DE AR ESQUERDA | | DANIFICADO(A) |

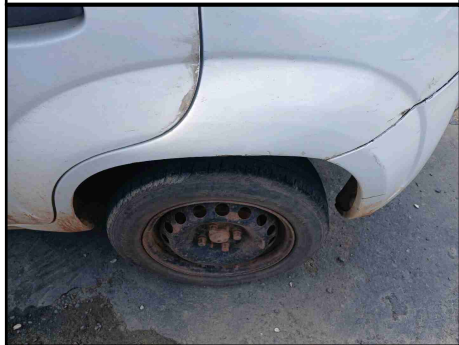
| CAIXA DE RODA TRASEIRA ESQUERDA | | DANIFICADO(A) |
