Cliente  
**CARBUY AUTOMOTIVE BUSINESS LTDA**

| | | | <b>CHEVROLET PRISMA</b> | |
| | | | <b>14MT LT</b> | |

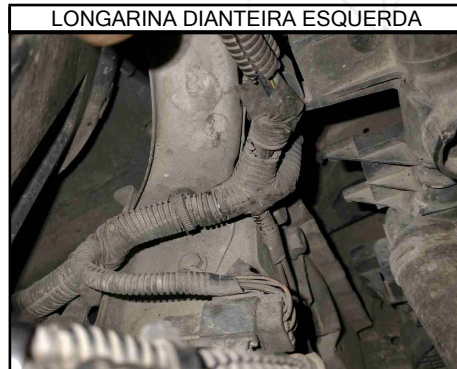
LONGARINA DIANTEIRA ESQUERDA

| LONGARINA DIANTEIRA MOTORISTA | | LEVES DANOS/REPAROS |

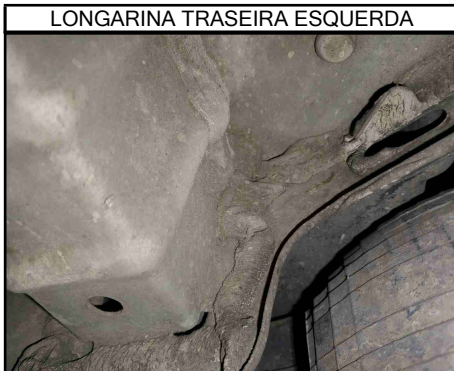
LONGARINA TRASEIRA ESQUERDA

| LONGARINA TRASEIRA MOTORISTA | | LEVES DANOS/REPAROS |

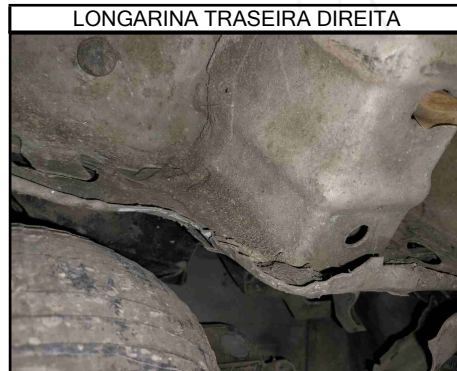
LONGARINA TRASEIRA DIREITA

| LONGARINA TRASEIRA PASSAGEIRO | | LEVES DANOS/REPAROS |

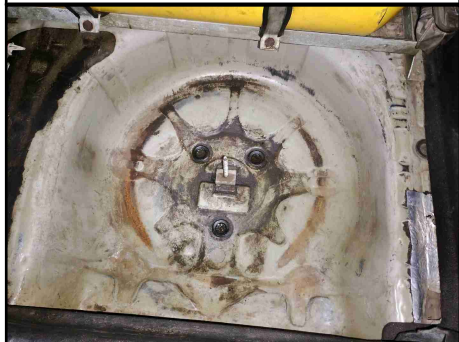
| CAIXA DE ESTEPE - PAINEL TRASEIRO | | LEVES DANOS/REPAROS |

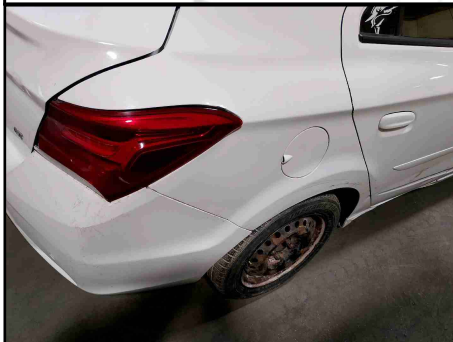
CAIXAS DE RODA TRASEIRA DIREITA

| CAIXA DE RODA TRASEIRA DIREITA | | LEVES DANOS/REPAROS |

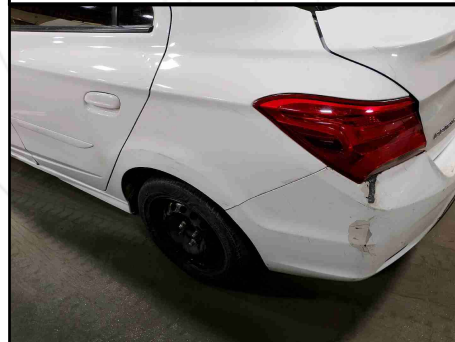
CAIXAS DE RODA TRASEIRA ESQUERDA

| CAIXA DE RODA TRASEIRA ESQUERDA | | LEVES DANOS/REPAROS |

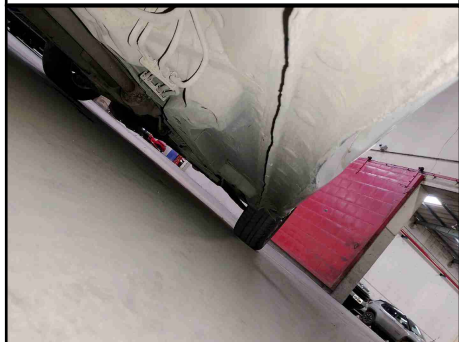
CAIXAS DE AR - SOLEIRA DIREITA

| CAIXA DE AR / SOLEIRA DIREITA | | GRAVES DANOS/REPAROS |

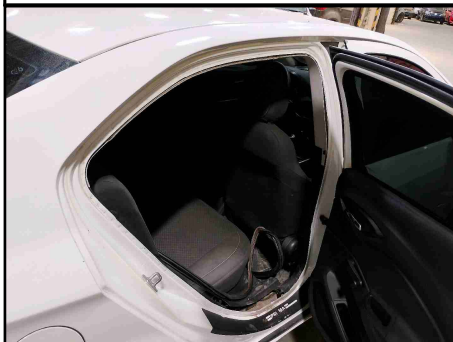
COLUNA B-C DIREITA

| COLUNA B-C PASSAGEIRO | | LEVES DANOS/REPAROS |

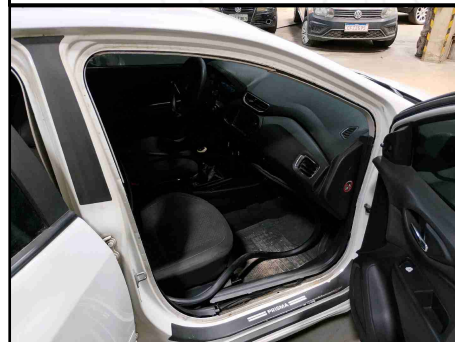
COLUNA A-B DIREITA

| COLUNA A-B PASSAGEIRO | | LEVES DANOS/REPAROS |

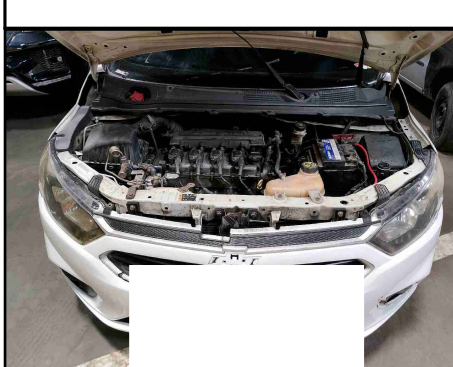
| PAINEL DIANTEIRO SUPERIOR | | LEVES DANOS/REPAROS |

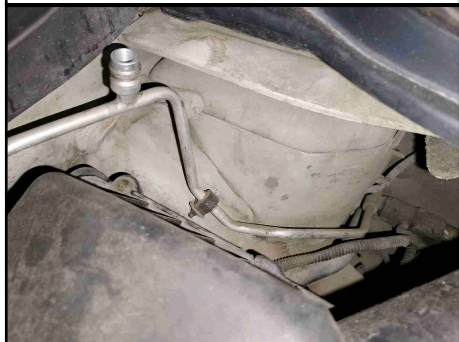
CAIXAS DE RODA DIANTEIRA DIREITA

| CAIXA DE RODA DIANTEIRA DIREITA | | LEVES DANOS/REPAROS |

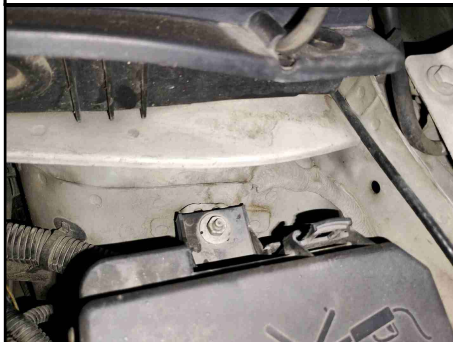
CAIXAS DE RODA DIANTEIRA ESQUERDA

| CAIXA DE RODA DIANTEIRA ESQUERDA | | LEVES DANOS/REPAROS |

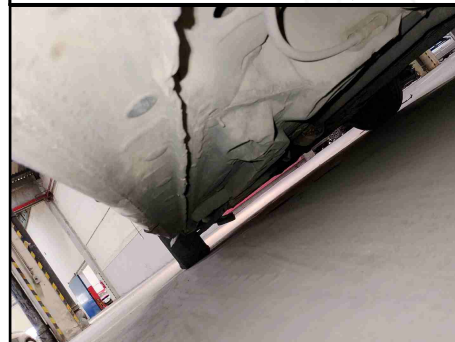
CAIXAS DE AR - SOLEIRA ESQUERDA

| CAIXA DE AR / SOLEIRA ESQUERDA | | LEVES DANOS/REPAROS |

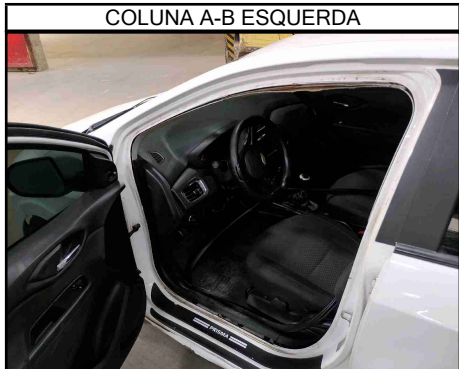
COLUNA A-B ESQUERDA

| COLUNA A-B MOTORISTA | | LEVES DANOS/REPAROS |

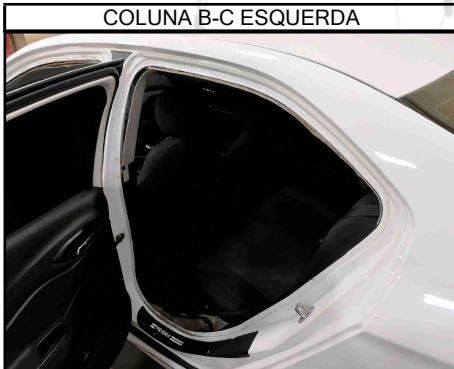
COLUNA B-C ESQUERDA

| COLUNA B-C MOTORISTA | | LEVES DANOS/REPAROS |
