**CLIENTE**

Cliente  
**BANCO BRADESCO FINANCIAMENTOS S.A.**

**DADOS DO VEÍCULO**

| <b>2025</b> | <b>2025</b> | | <b>HONDA CG 160 START</b> | <b>PRATA</b> |

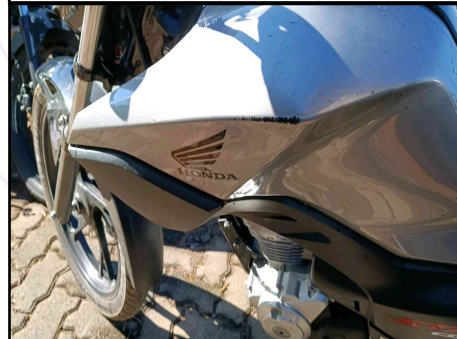
CARENAGEM DIANTEIRA ESQUERDA

| CARENAGEM ESQUERDA | | DANIFICADO(A) |
