Cliente  
**VIP LEILÕES GESTÃO E LOGÍSTICA**

| PLACA | CHASSI | CHASSI BIN | MARCA/MODELO |
|---|---|---|---|
| <b>THG0E81</b> | <b>9BGEA48A0TG123096</b> | <b>9BGEA48A0TG123096</b> | <b>CHEVROLET ONIX 10MT HB</b> |

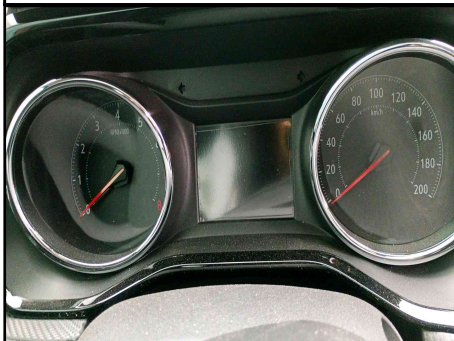
**ASSOALHO CENTRAL ESQUERDO - DANIFICADO(A) / CAIXA DE AR/SOLEIRA DIREITA - DANIFICADO(A) / HODÔMETRO - INACESSÍVEL / CONSTA REGISTRO DE SINISTRO, SINISTRO ESPECIAL E PARECER TÉCNICO**

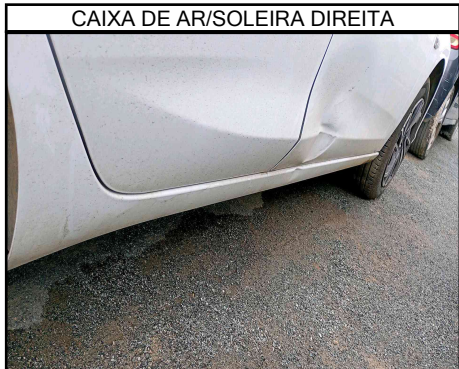
CAIXA DE AR/SOLEIRA DIREITA

| CAIXA DE AR DIREITA | | DANIFICADO(A) |

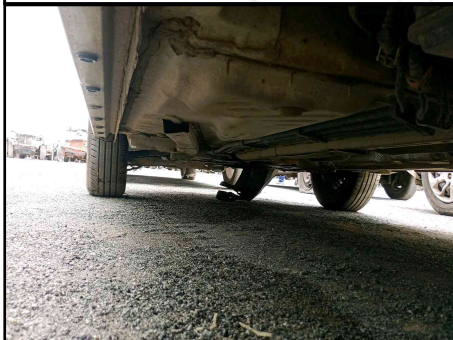
**ASSOALHO CENTRAL ESQUERDO**

| ASSOALHO CENTRAL ESQUERDO | | DANIFICADO(A) |
