Cliente  
**VIP LEILÕES GESTÃO E LOGÍSTICA**

**DADOS DO VEÍCULO**

| PLACA | CHASSI | CHASSI BIN | MARCA/MODELO |
|---|---|---|---|
| <b>RSN3C33</b> | <b>9BGEP76B0PB142661</b> | <b>9BGEP76B0PB142661</b> | <b>CHEVROLET TRACKER</b> |

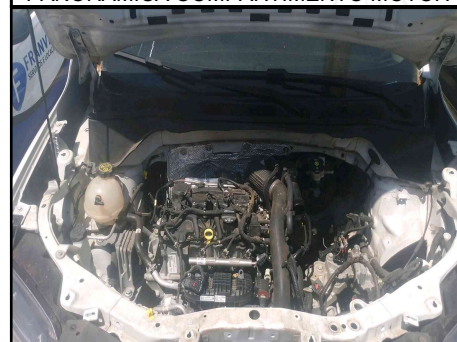
**LONGARINA TRASEIRA DIREITA - DANIFICADO / LONGARINA TRASEIRA ESQUERDA - DANIFICADO / PAINEL DIANTEIRO SUPERIOR - DANIFICADO(A) / PANORAMICA COMPARTIMENTO MOTOR - PEÇAS FALTANTES**

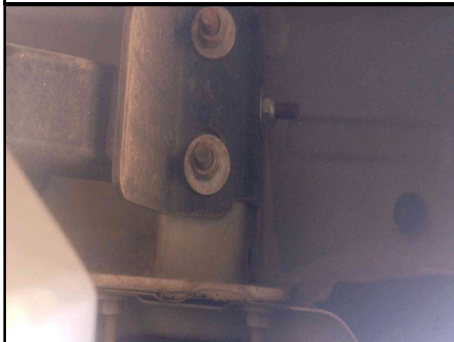
| LONGARINA TRASEIRA ESQUERDA | ⚠ | DANIFICADO |

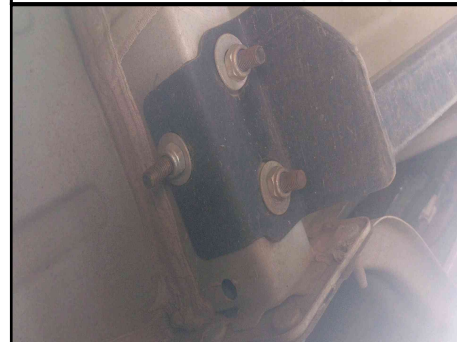
| LONGARINA TRASEIRA DIREITA | ⚠ | DANIFICADO |

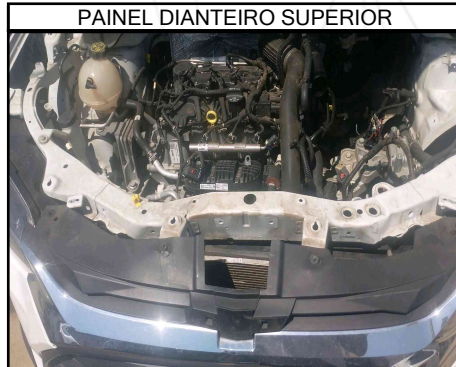
| PAINEL DIANTEIRO SUPERIOR | | DANIFICADO(A) |
