Cliente: **CARBUY AUTOMOTIVE BUSINESS LTDA**CPF / CNPJ: **35.626.178/0001-27**Dt. Pedido: **18/09/2026**Dt. Vistoria: **22/09/2026**Dt. Baixa: **23/09/2026**Local: **HUB (PE)**

Placa: **QYR6I48** Marca: **HYUNDAI** Modelo: **HB 20 HATCH (SENSE 1.0 12V MT5)** Cód. Molicar: **02103588-0**

Chassi: **9BHCN51AAMP142366** Motor: **F3LALU405768** Cor: **Prata** Portas: **4** Ano/Modelo: **2020 / 2021**

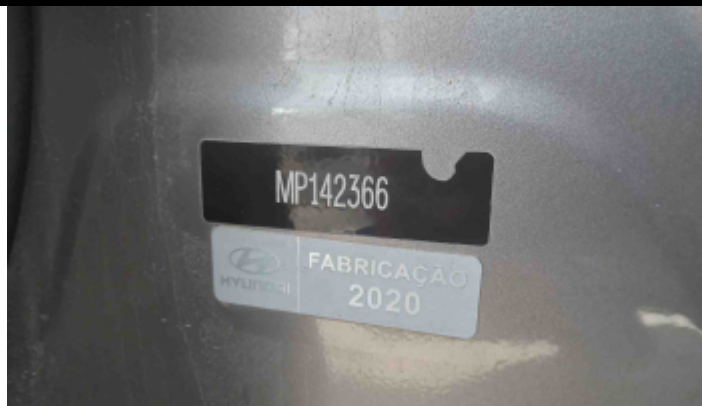
Foto da etiqueta ETA (batente da porta)

- Batente da Porta  
DANIFICADAS

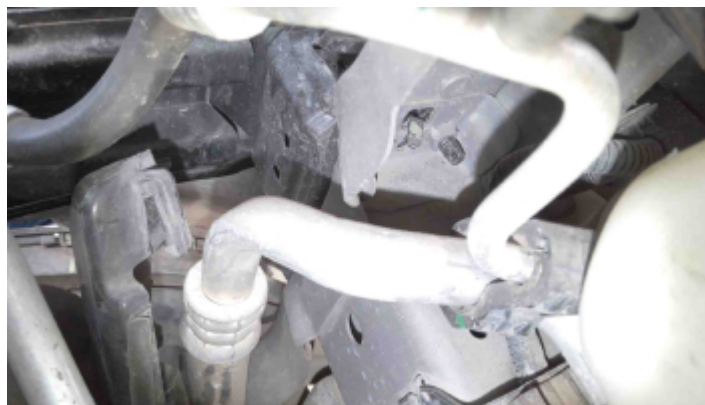
Foto Estrutura Longarina Direita

**VII - Conservação****RUIM****VIII - Comentários****VEÍCULO POSSUI ENGATE PRA REBOQUE.****VEÍCULO COM COLISÃO, COM DANOS ESTRUTURAIS: PAINEL DIANTEIRO/TRASEIRO, LONGARINAS, CAIXA DE RODAS, ASSOALHO DO PORTA MALAS, COLUAS, AVARIADOS.**

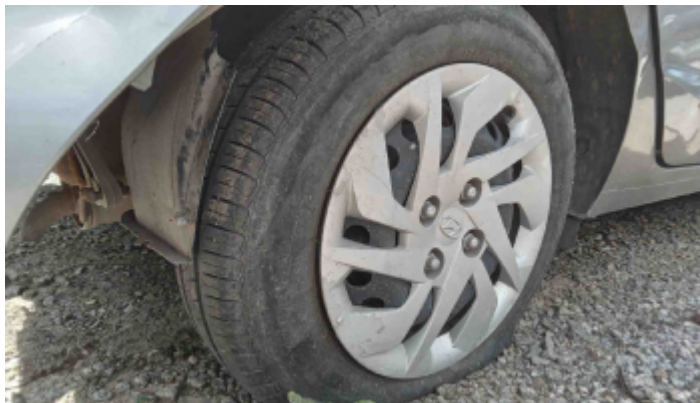
Foto Pneu Traseiro Direito

| Amassado | Sem Danos | Pneu Regular | Pneu Ruim | Sem Danos | |

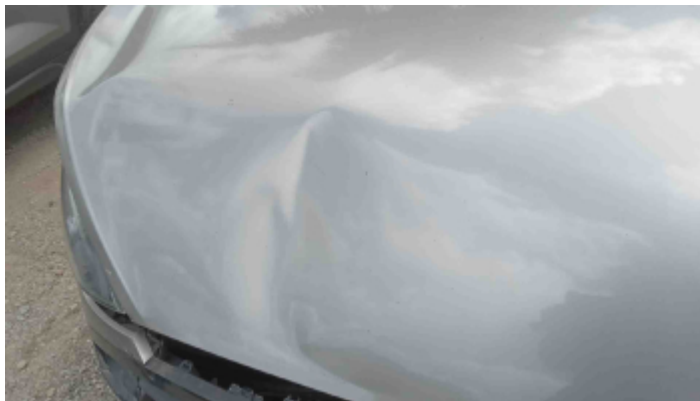
Foto Avaria Capô

| Amassado | Sem Danos | Sem Danos | Sem Danos | Sem Danos | Bom |

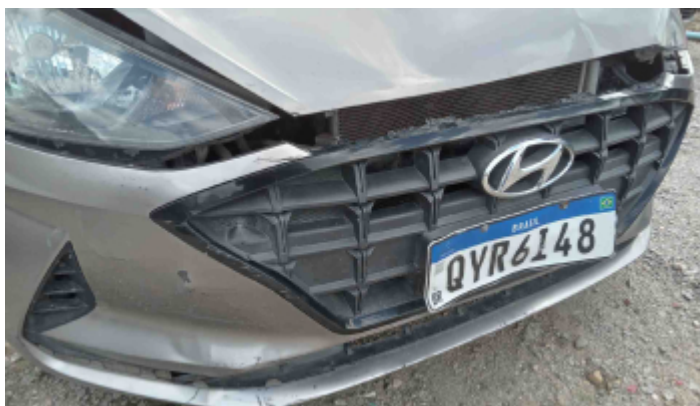
Foto Avaria Pára-Choque Dianteiro

| Limpador de Para-brisa | Coluna Dianteira Direita | Coluna Traseira Direita | Parachoque D | Teto do Veículo | Carenagem Frontal |
|---|---|---|---|---|---|
| Sem Danos | Sem Danos | Sem Danos | Quebrado | Bom | Sem Danos |

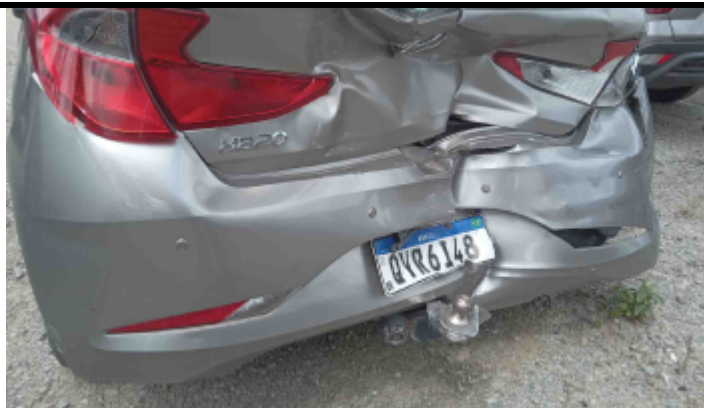
Foto Avaria Pára-Choque Traseiro

| Sem Danos | Sem Danos | Sem Danos | Sem Danos | Amassado | Quebrado |

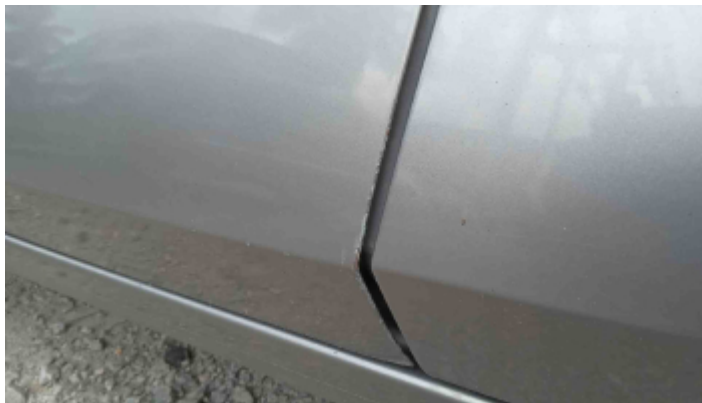
Foto Avaria Porta Esquerda Dianteira

| Sem Danos | Sem Danos | Ralado | Sem Danos | Pneu Regular | |
