Cliente
CARBUY AUTOMOTIVE BUSINESS LTDA

DADOS DO VEÍCULO

PLACA	CHASSI	CHASSI BIN	MARCA/MODELO	
ANO FABRICAÇÃO	ANO MODELO	MOTOR BIN	VOLKSWAGEN GOL 10 GIV	COR
2013	2014		MOTOR OBSERVADO	BRANCA
COMBUSTÍVEL			KILOMETRAGEM	RENAVAM
ALCOOL/GASOLINA			119030	
CIDADE VISTORIA	ESTADO VISTORIA	UF VISTORIA	PATIO VISTORIA	
SÃO LUÍS	MA	MA

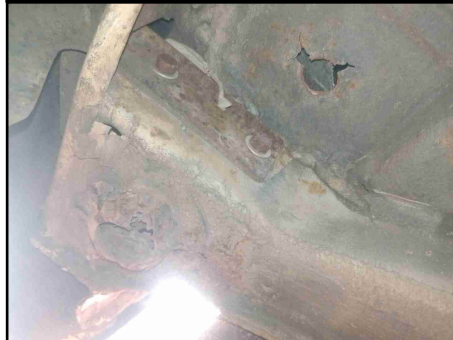
LONGARINA TRASEIRA DIREITA	 	DANIFICADO
LONGARINA TRASEIRA ESQUERDA	 	DANIFICADO
LONGARINA DIANTEIRA DIREITA	 	
LONGARINA DIANTEIRA ESQUERDA

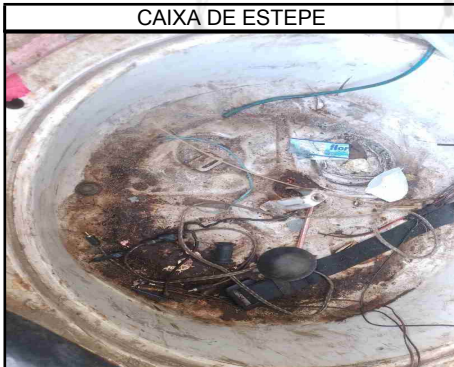
CAIXA DE ESTEPE

DANIFICADO
PAINEL TRASEIRO

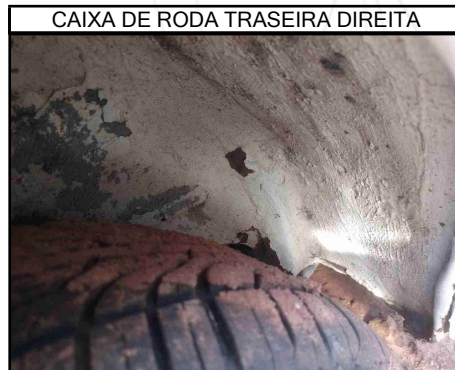
CAIXA DE RODA TRASEIRA DIREITA

DANIFICADO(A)
ASSOALHO CENTRAL DIREITO

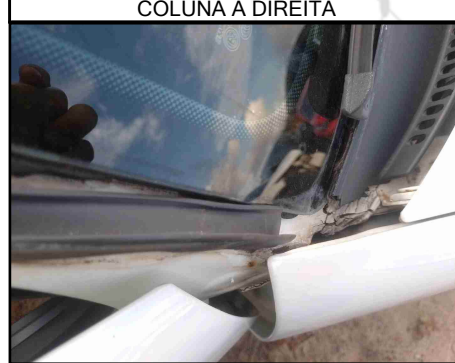
COLUNA A DIREITA

DANIFICADO(A)
COLUNA CENTRAL DIREITA

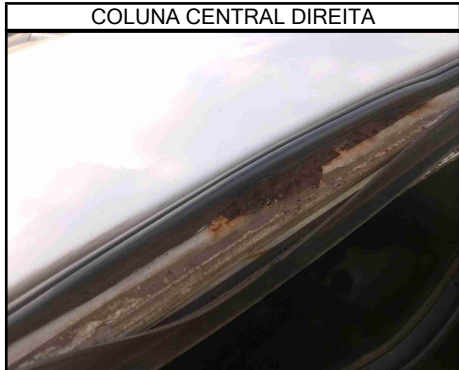
COLUNA CENTRAL DIREITA

DANIFICADO(A)
COLUNA C DIREITA

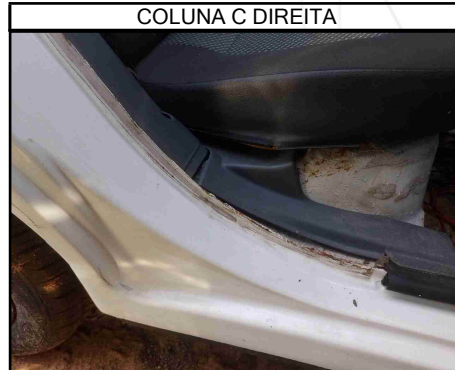
COLUNA C DIREITA

DANIFICADO(A)

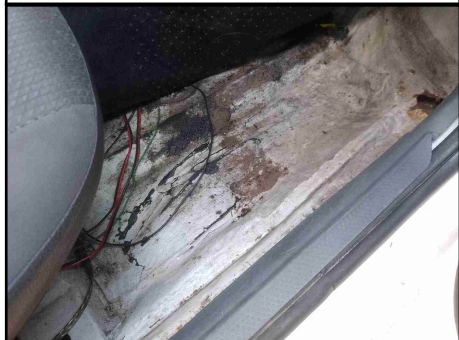
ASSOALHO CENTRAL DIREITO

DANIFICADO(A)
CAIXA DE AR DIREITA

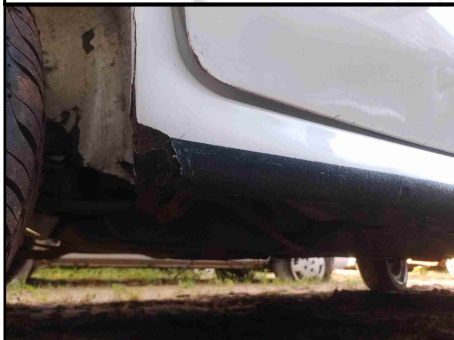
CAIXA DE AR/SOLEIRA DIREITA

DANIFICADO(A)
CAIXA DE RODA DIANTEIRA DIREITA

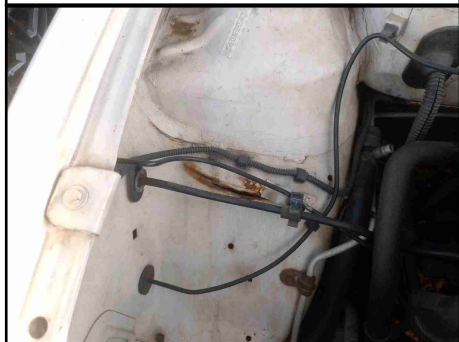
CAIXA DE RODA DIANTEIRA DIREITA

DANIFICADO(A)
CAIXA DE RODA DIANTEIRA ESQUERDA

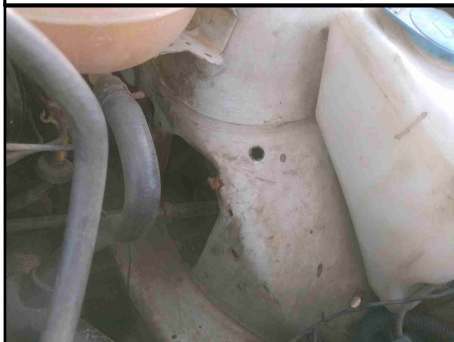
CAIXA DE RODA DIANTEIRA ESQUERDA

DANIFICADO(A)
PAINEL CORTA-FOGO

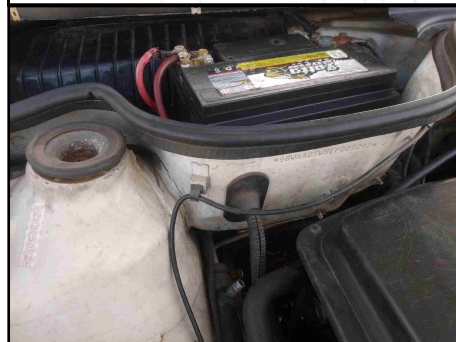
PAINEL CORTA FOGO

DANIFICADO(A)
PAINEL DIANTEIRO SUPERIOR

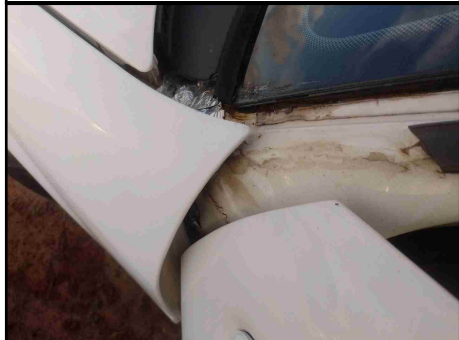
COLUNA A ESQUERDA

DANIFICADO(A)
COLUNA CENTRAL ESQUERDA

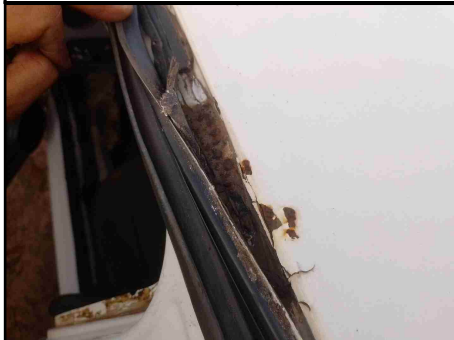
COLUNA CENTRAL ESQUERDA

DANIFICADO(A)
COLUNA C ESQUERDA

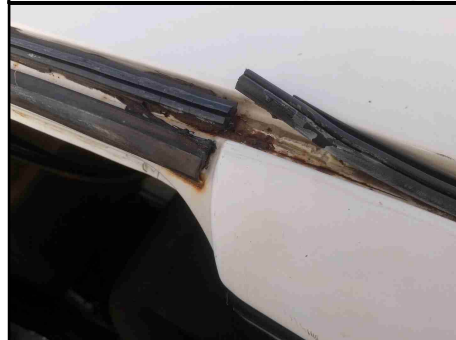
COLUNA C ESQUERDA

DANIFICADO(A)

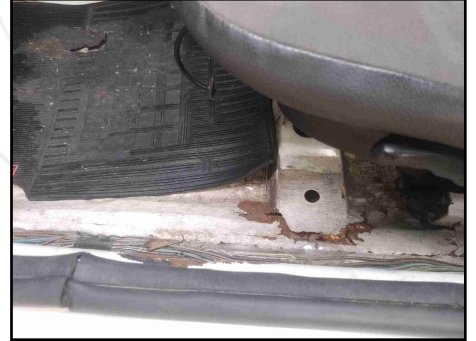
ASSOALHO CENTRAL ESQUERDO

DANIFICADO(A)
BLINDAGEM

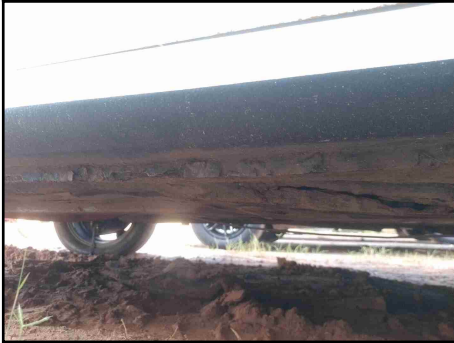
CAIXA DE AR/ SOLEIRA ESQUERDA

DANIFICADO(A)
CAIXA DE RODA TRASEIRA ESQUERDA

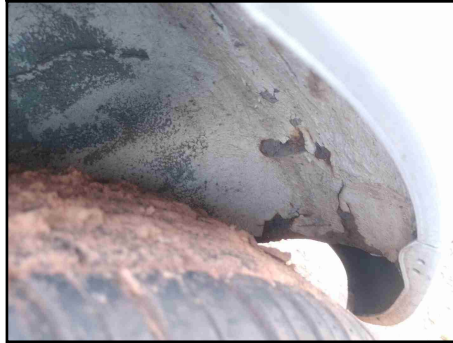
CAIXA DE RODA TRASEIRA ESQUERDA

DANIFICADO(A)
ASSOALHO CENTRAL ESQUERDO

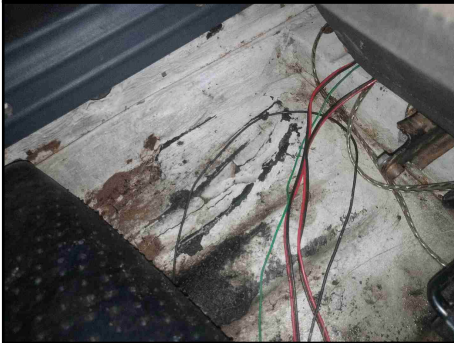
ETIQUETA ETA ASSOALHO

NÃO OBRIGATÓRIA
NÚMERO DO MOTOR
