Cliente  
**BANCO BRADESCO FINANCIAMENTOS S.A.**

**DADOS DO VEÍCULO**

| | | | <b>TOYOTA COROLLA</b> |
| | | | <b>APREMIUMH</b> |

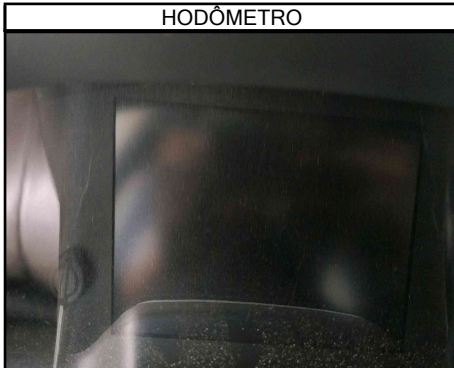
HODÔMETRO

**HODÔMETRO DESLIGADO**
